## 施工仕様確認 記録書

下記の住宅に関して、施工仕様確認を行った結果をご報告します。  
 ※なお、以下は当社独自の項目に基づき確認を行うもので、確認結果において性能の保証、時間経過による変化がないことを保証するものではありません。  
 建築基準法並びに設計図書を参照し、実際の工事が適切に行われているかを確認するものです。

| 現場名 | [REDACTED] | | |

| 住宅検査機関 | 株式会社家守りホールディングス | | |

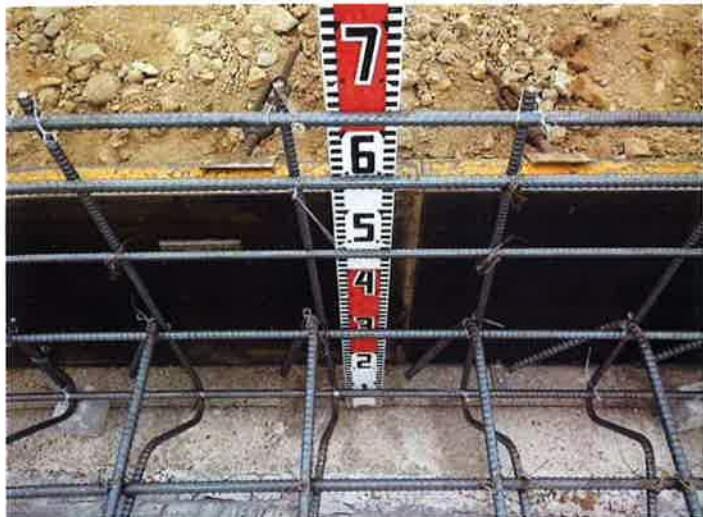
| 写真番号 | 1.1.1 |

| 検査内容 | 立上りの高さ・幅 |
| コメント | 適合 |
| コメント詳細 | 設計図書通りの仕様、施工です。 |

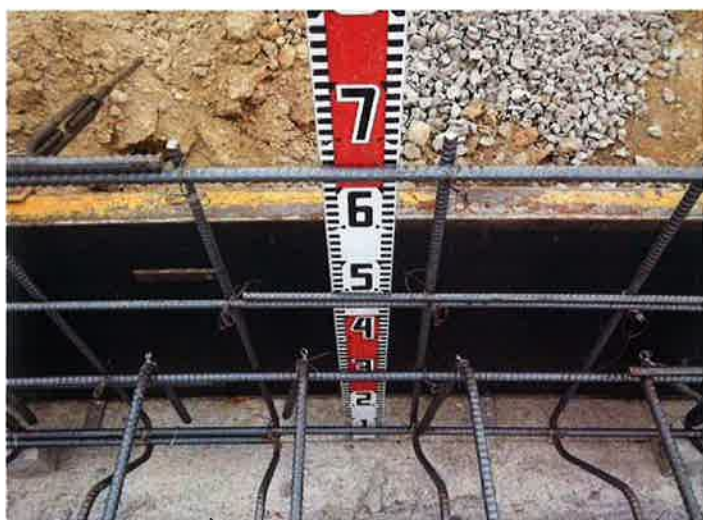
| 写真番号 | 1.1.2 |

| 検査内容 | 立上りの高さ・幅 |
| コメント | 適合 |
| コメント詳細 | 設計図書通りの仕様、施工です。 |

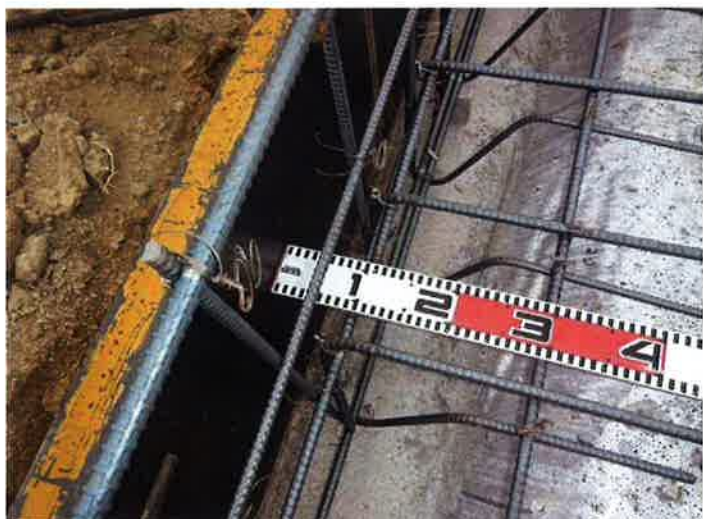
| 写真番号 | 1.2.1 |

| 検査内容 | 底盤の厚さ・布基礎の幅 |
| コメント | 適合 |
| コメント詳細 | 設計図書通りの仕様、施工です。 |

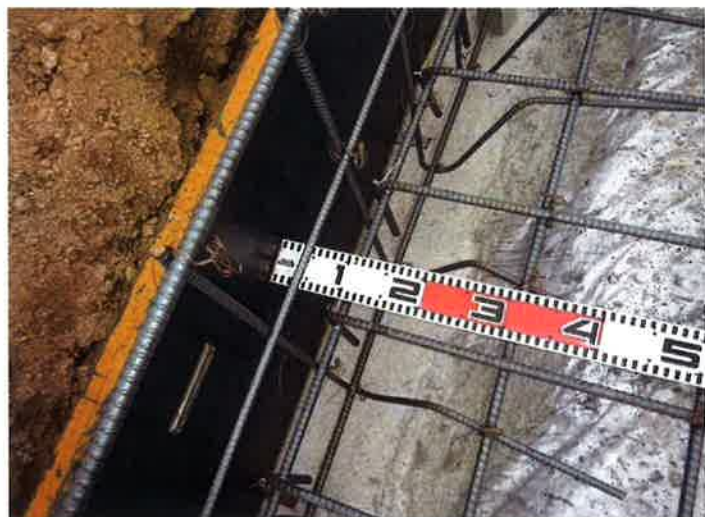
| 写真番号 | 1.2.2 |

| 検査内容 | 底盤の厚さ・布基礎の幅 |
| コメント | 適合 |
| コメント詳細 | 設計図書通りの仕様、施工です。 |

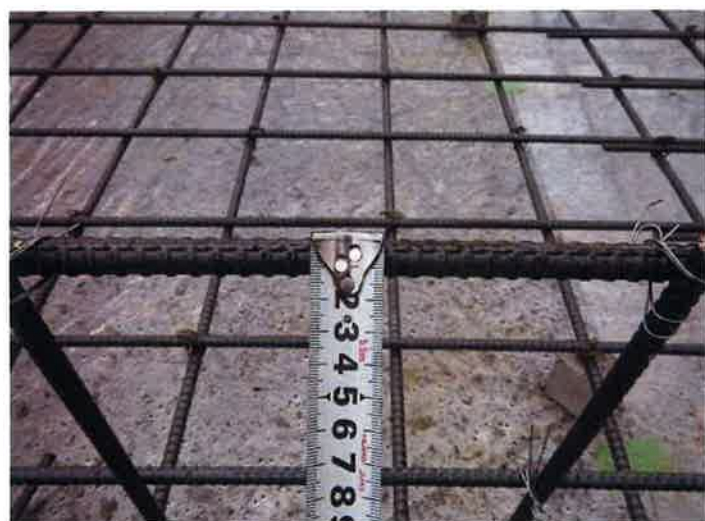
| 写真番号 | 1.3.1 |

| 検査内容 | 立上り主筋・補強筋の太さ |
| コメント | 適合 |
| コメント詳細 | 設計図書通りの仕様、施工です。 |

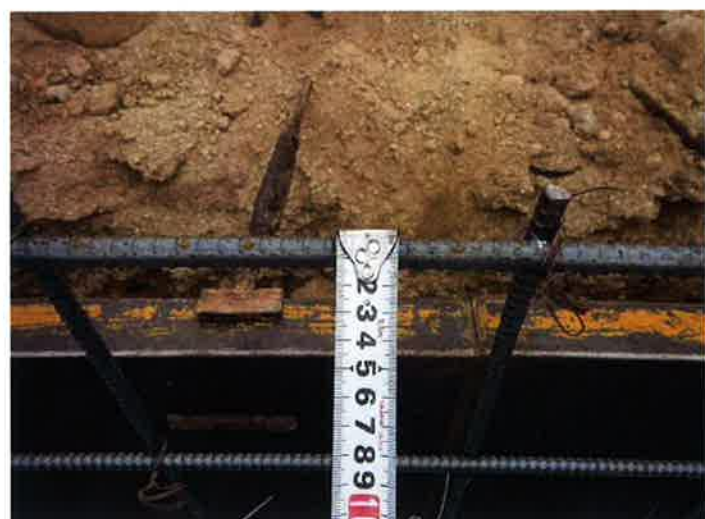
| 写真番号 | 1.3.2 |

| 検査内容 | 立上り主筋・補強筋の太さ |
| コメント | 適合 |
| コメント詳細 | 設計図書通りの仕様、施工です。 |

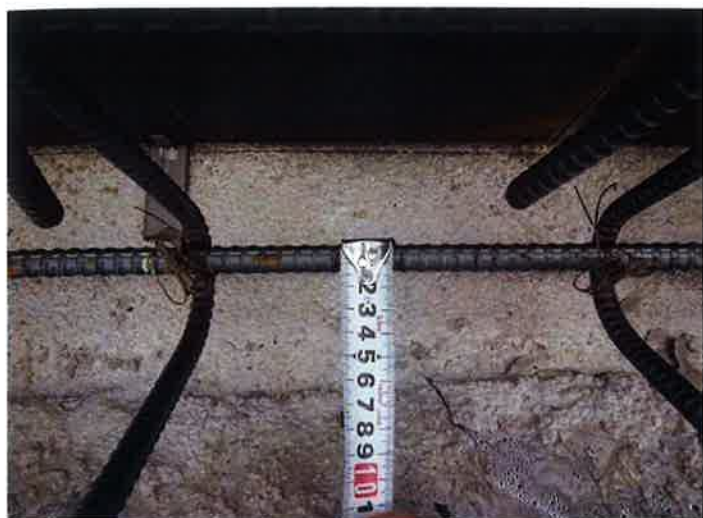
| 写真番号 | 1.3.3 |

| 検査内容 | 立上り主筋・補強筋の太さ |
| コメント | 適合 |
| コメント詳細 | 設計図書通りの仕様、施工です。 |

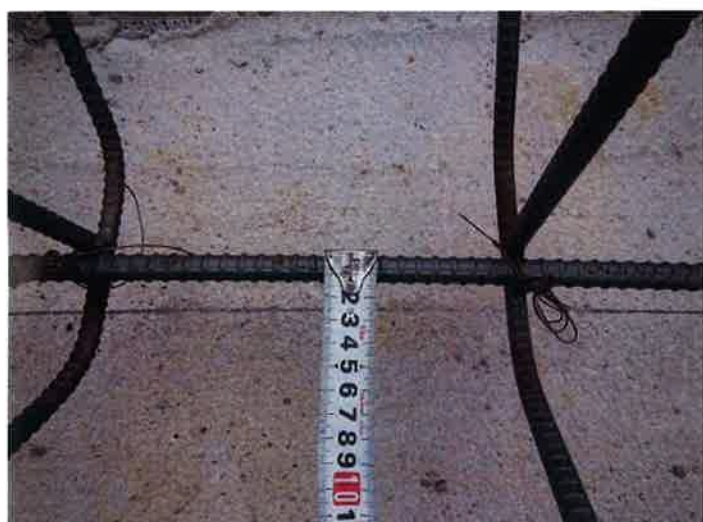
| 写真番号 | 1.3.4 |

| 検査内容 | 立上り主筋・補強筋の太さ |
| コメント | 適合 |
| コメント詳細 | 設計図書通りの仕様、施工です。 |

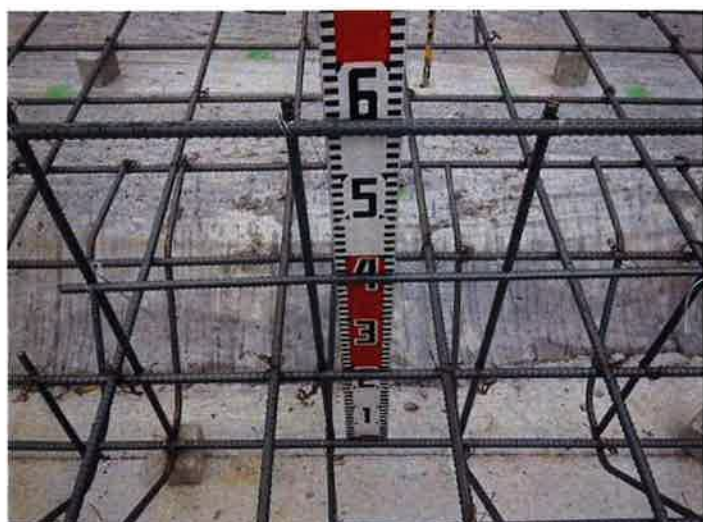
| 写真番号 | 1.4.1 |

| 検査内容 | 立上り主筋・補強筋のピッチ |
| コメント | 適合 |
| コメント詳細 | 設計図書通りの仕様、施工です。 |

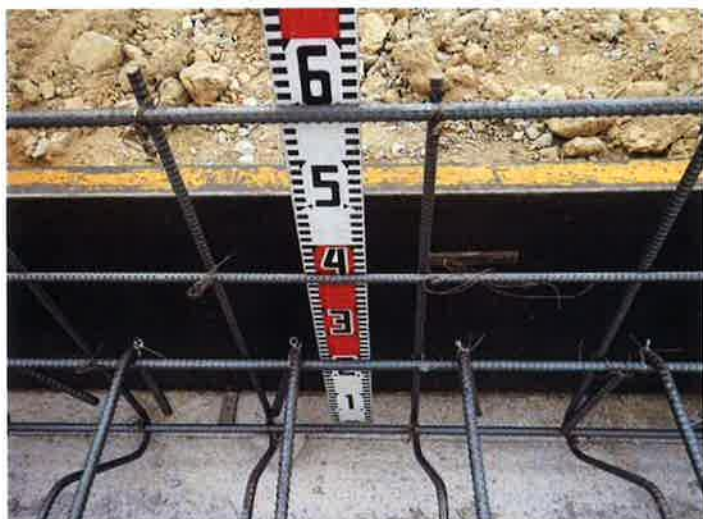
| 写真番号 | 1.4.2 |

| 検査内容 | 立上り主筋・補強筋のピッチ |
| コメント | 適合 |
| コメント詳細 | 設計図書通りの仕様、施工です。 |

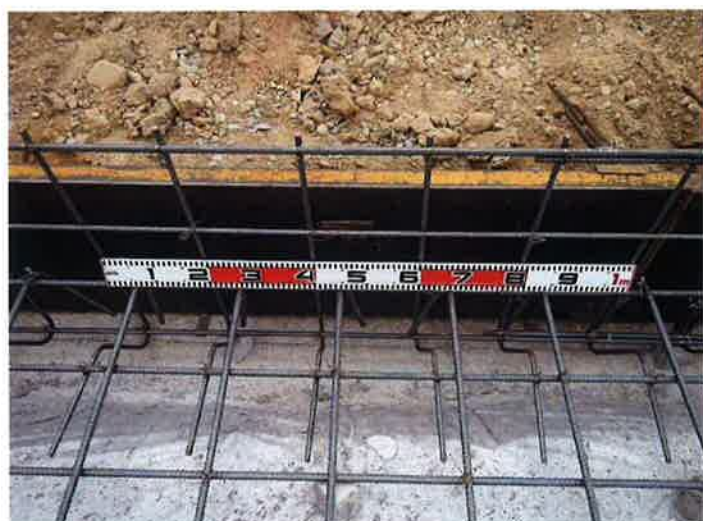
| 写真番号 | 1.4.3 |

| 検査内容 | 立上り主筋・補強筋のピッチ |
| コメント | 適合 |
| コメント詳細 | 設計図書通りの仕様、施工です。 |

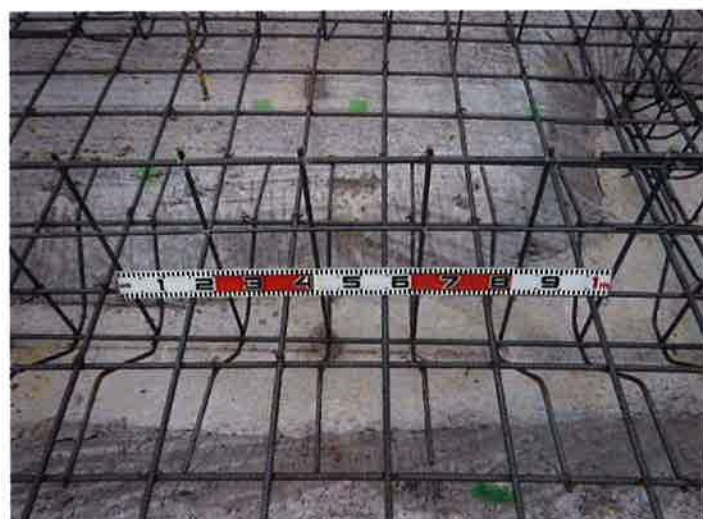
| 写真番号 | 1.4.4 |

| 検査内容 | 立上り主筋・補強筋のピッチ |
| コメント | 適合 |
| コメント詳細 | 設計図書通りの仕様、施工です。 |

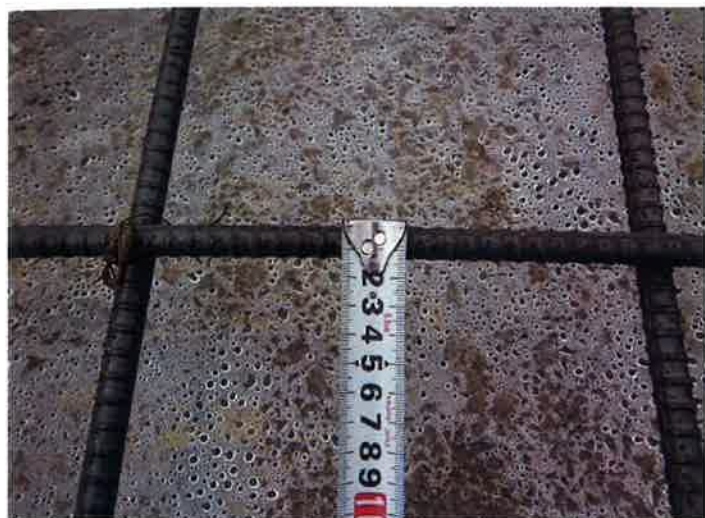
| 写真番号 | 1.5.1 |

| 検査内容 | スラブ筋・補強筋の太さ |
| コメント | 適合 |
| コメント詳細 | 設計図書通りの仕様、施工です。 |

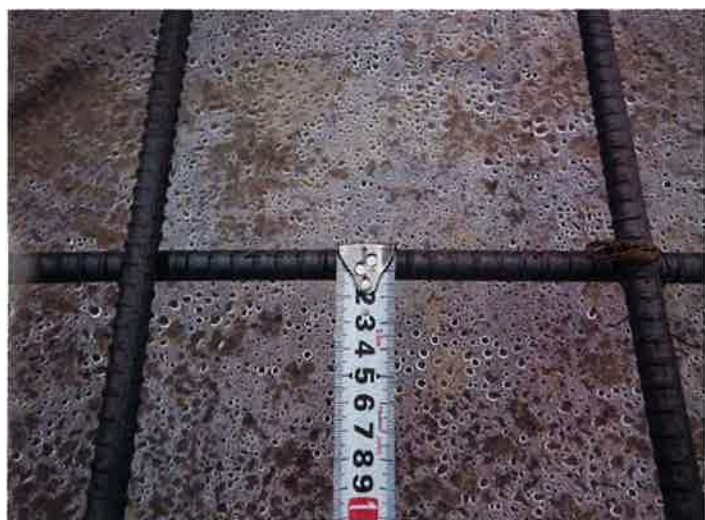
| 写真番号 | 1.5.2 |

| 検査内容 | スラブ筋・補強筋の太さ |
| コメント | 適合 |
| コメント詳細 | 設計図書通りの仕様、施工です。 |

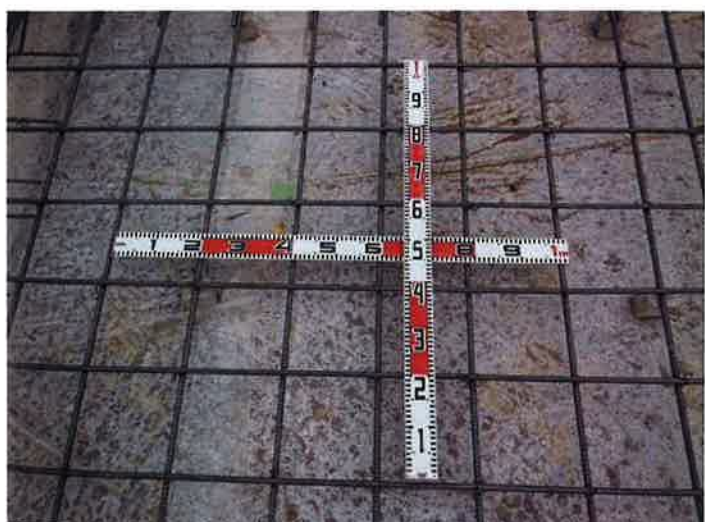
| 写真番号 | 1.6.1 |

| 検査内容 | スラブ筋・補強筋のピッチ |
| コメント | 適合 |
| コメント詳細 | 設計図書通りの仕様、施工です。 |

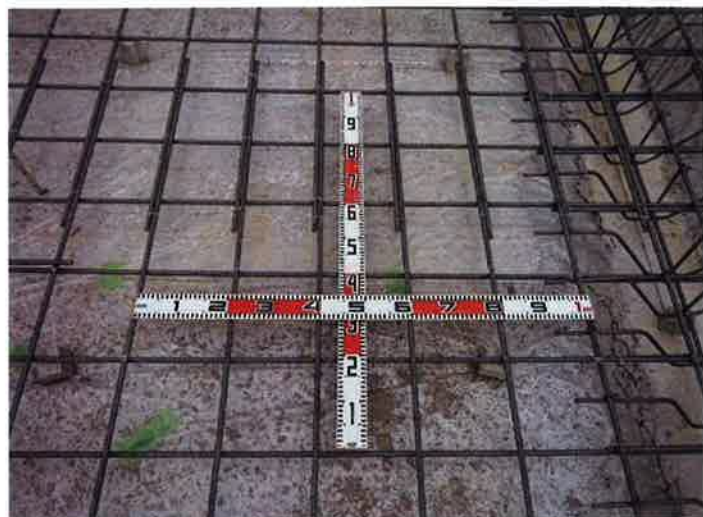
| 写真番号 | 1.6.2 |

| 検査内容 | スラブ筋・補強筋のピッチ |
| コメント | 適合 |
| コメント詳細 | 設計図書通りの仕様、施工です。 |

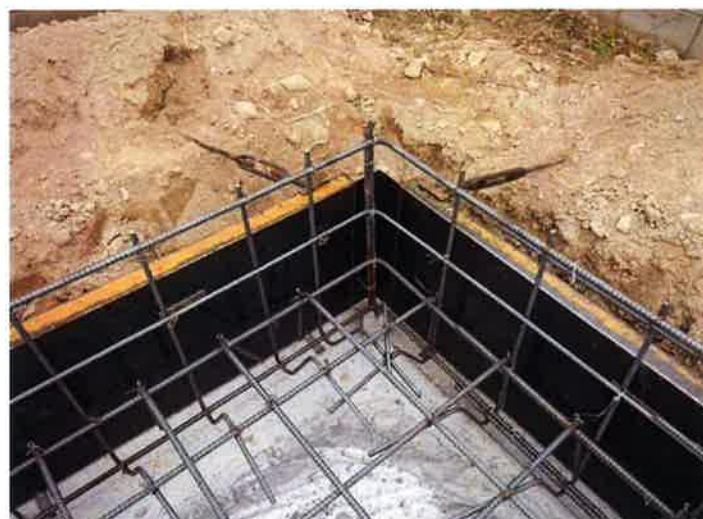
| 写真番号 | 1.7.1 |

| 検査内容 | 隅角部・開口部補強筋の確認 |
| コメント | 適合 |
| コメント詳細 | 設計図書通りの仕様、施工です。 |

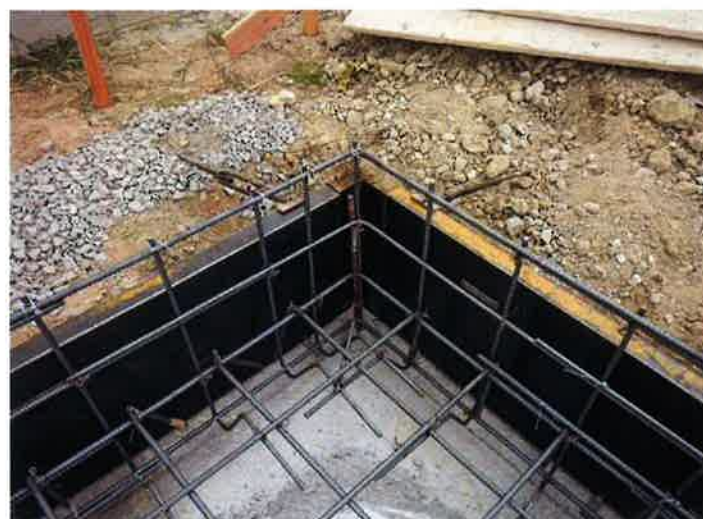
| 写真番号 | 1.7.2 |

| 検査内容 | 隅角部・開口部補強筋の確認 |
| コメント | 適合 |
| コメント詳細 | 設計図書通りの仕様、施工です。 |

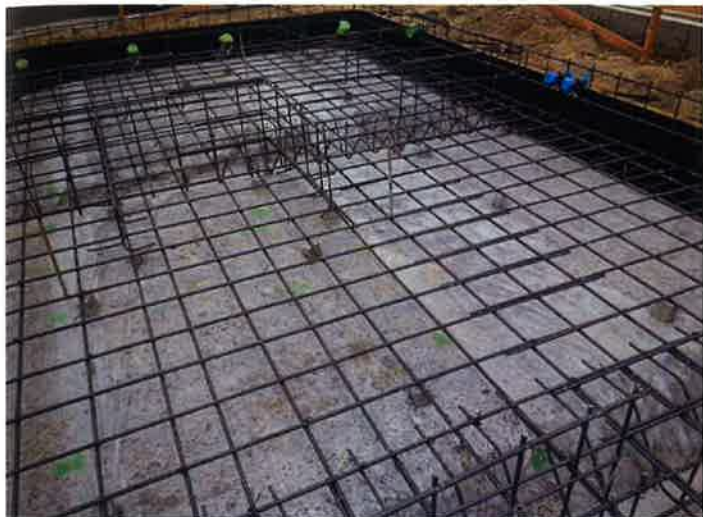
| 写真番号 | 1.8.1 |

| 検査内容 | 防湿フィルムの施工状況 |
| コメント | 適合 |
| コメント詳細 | 設計図書通りの仕様、施工です。 |

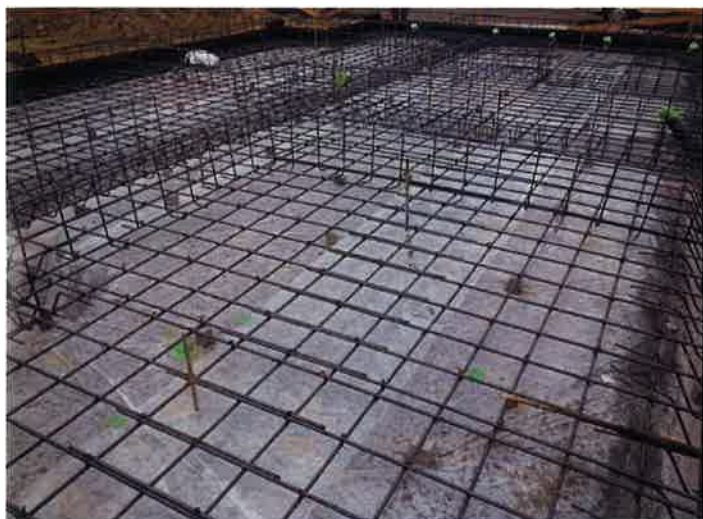
| 写真番号 | 1.9.1 |

| 検査内容 | コンクリート内配管の確認 |
| コメント | 適合 |
| コメント詳細 | 設計図書通りの仕様、施工です。 |

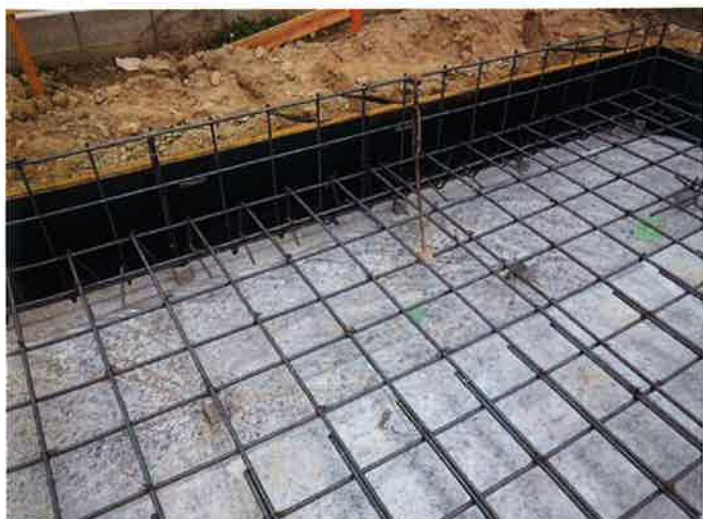
| 写真番号 | 1.10.1 |

| 検査内容 | コンクリート直下配管の確認 |
| コメント | 適合 |
| コメント詳細 | 設計図書通りの仕様、施工です。 |
