## 施工仕様確認 記録書

下記の住宅に関して、施工仕様確認を行った結果をご報告します。  
 ※なお、以下は当社独自の項目に基づき確認を行うもので、確認結果において性能の保証、時間経過による変化がないことを保証するものではありません。  
 建築基準法並びに設計図書を参照し、実際の工事が適切に行われているかを確認するものです。

| 現場名 | [REDACTED] | | |

| 住宅検査機関 | 株式会社家守りホールディングス | | |

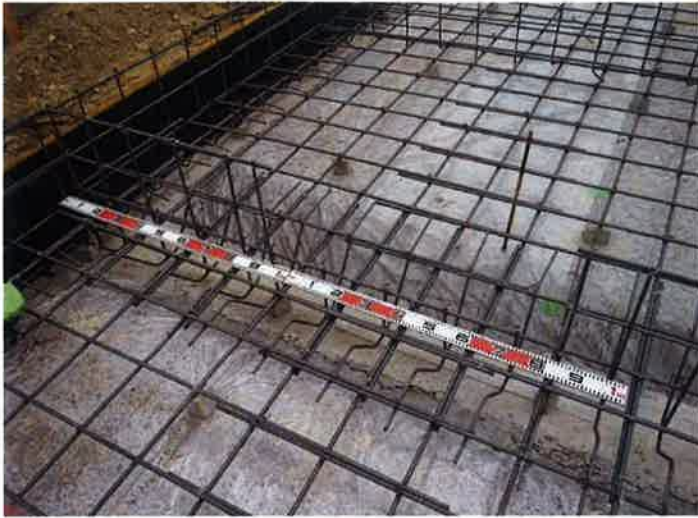
| 写真番号 | 1.11.1 |

| 検査内容 | 人通口の確認 |
| コメント | 適合 |
| コメント詳細 | 設計図書通りの仕様、施工です。 |

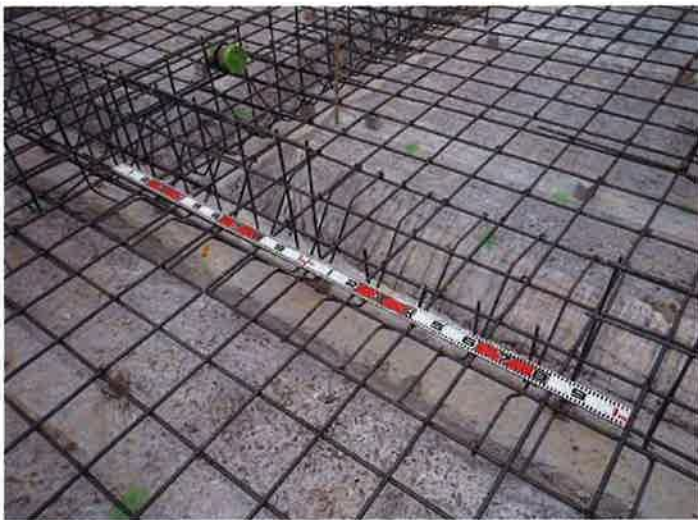
| 写真番号 | 1.11.2 |

| 検査内容 | 人通口の確認 |
| コメント | 適合 |
| コメント詳細 | 設計図書通りの仕様、施工です。 |

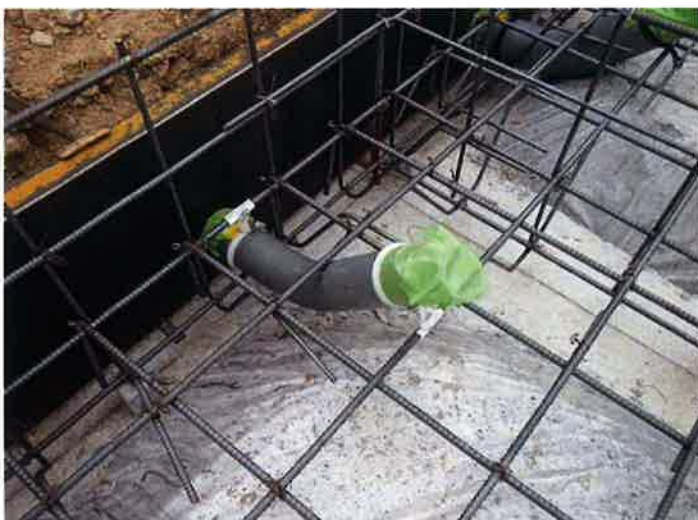
| 写真番号 | 1.12.1 |

| 検査内容 | スリーブ配管施工確認 |
| コメント | 適合 |
| コメント詳細 | 設計図書通りの仕様、施工です。 |

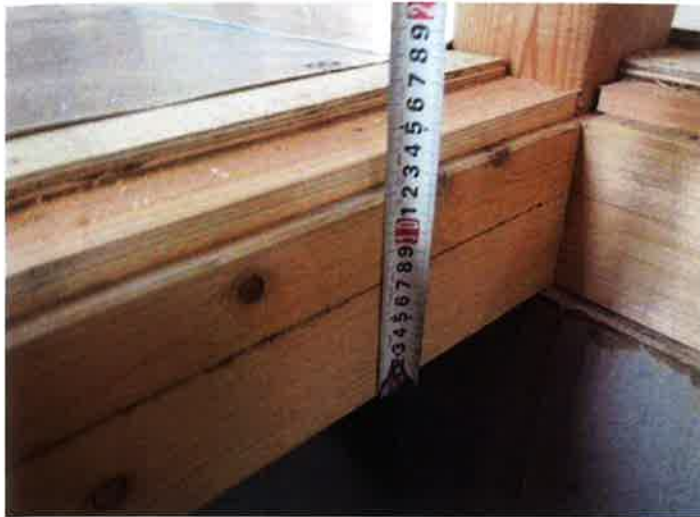
| 写真番号 | 2.1.1 |

| 検査内容 | 土台の樹種と寸法 |
| コメント | 適合 |
| コメント詳細 | 設計図書通りの仕様、施工です。 |

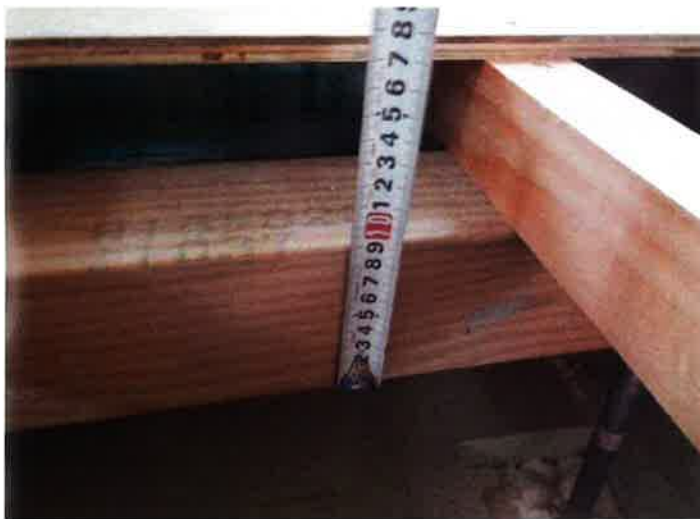
| 写真番号 | 2.2.1 |

| 検査内容 | 大引の樹種と寸法 |
| コメント | 適合 |
| コメント詳細 | 設計図書通りの仕様、施工です。 |

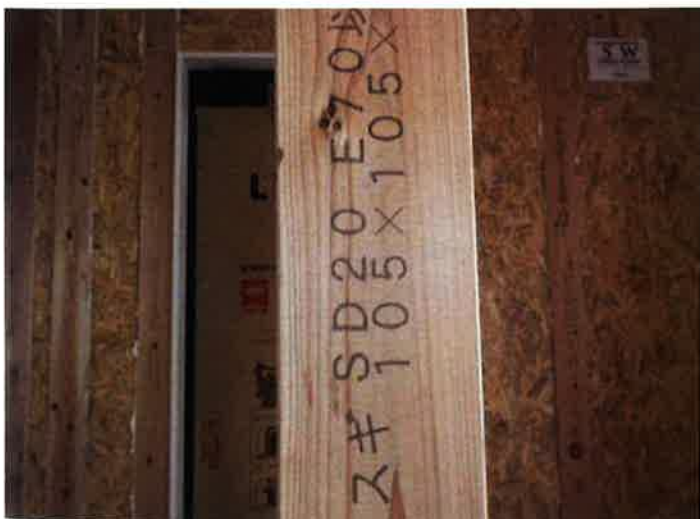
| 写真番号 | 2.3.1 |

| 検査内容 | 管柱の樹種と寸法 |
| コメント | 適合 |
| コメント詳細 | 設計図書通りの仕様、施工です。 |

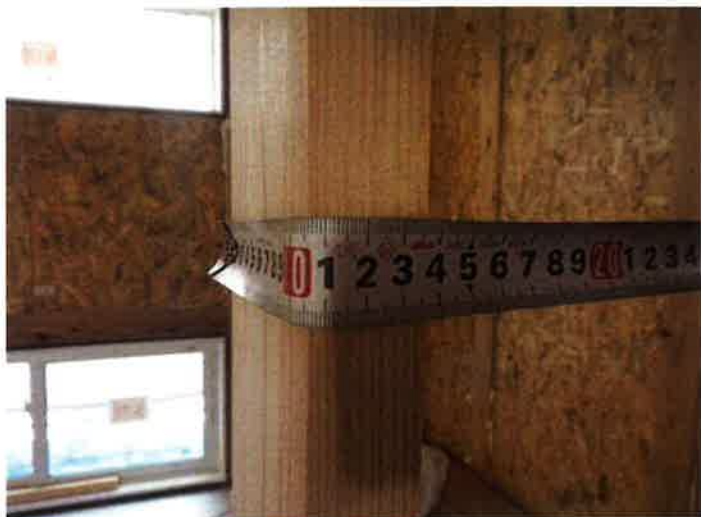
| 写真番号 | 2.4.1 |

| 検査内容 | 間柱の樹種と寸法 |
| コメント | 適合 |
| コメント詳細 | 設計図書通りの仕様、施工です。 |

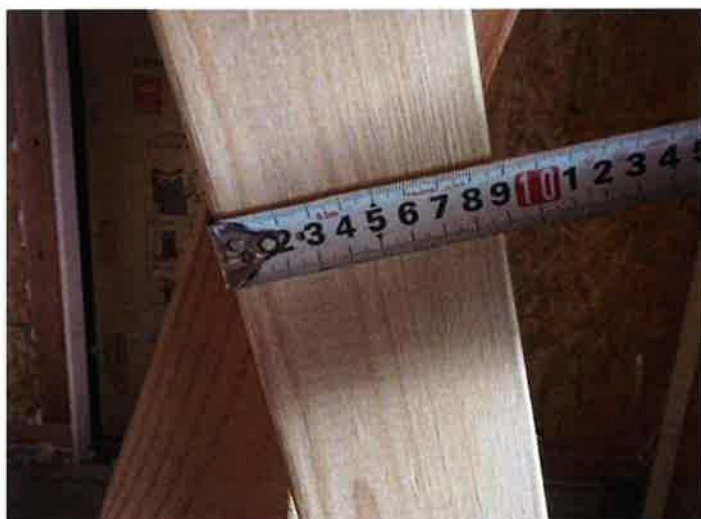
| 写真番号 | 2.5.1 |

| 検査内容 | 筋違の種類・断面寸法及び方向 |
| コメント | 適合 |
| コメント詳細 | 設計図書通りの仕様、施工です。 |

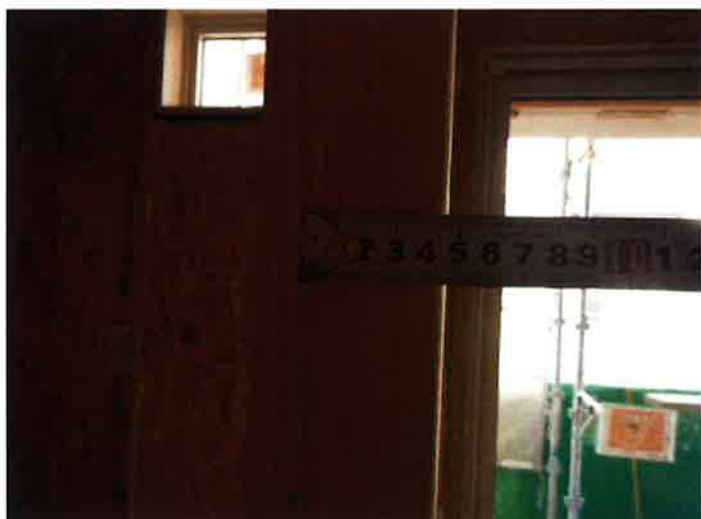
| 写真番号 | 2.5.2 |

| 検査内容 | 筋違の種類・断面寸法及び方向 |
| コメント | 適合 |
| コメント詳細 | 設計図書通りの仕様、施工です。 |

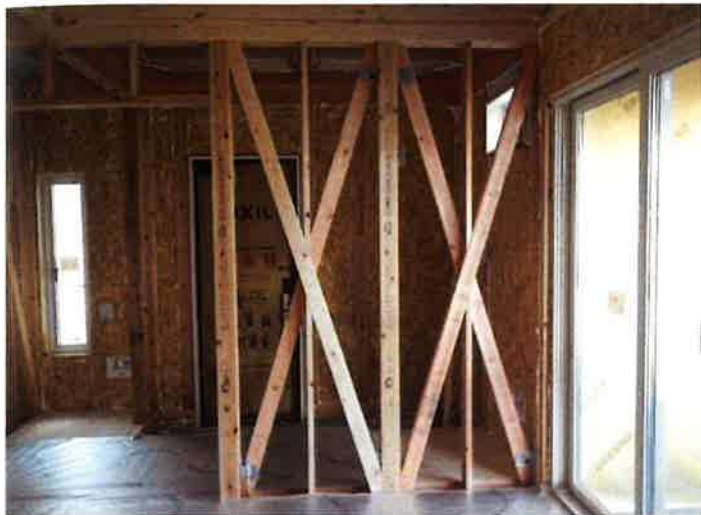
| 写真番号 | 2.5.3 |

| 検査内容 | 筋違の種類・断面寸法及び方向 |
| コメント | 適合 |
| コメント詳細 | 設計図書通りの仕様、施工です。 |

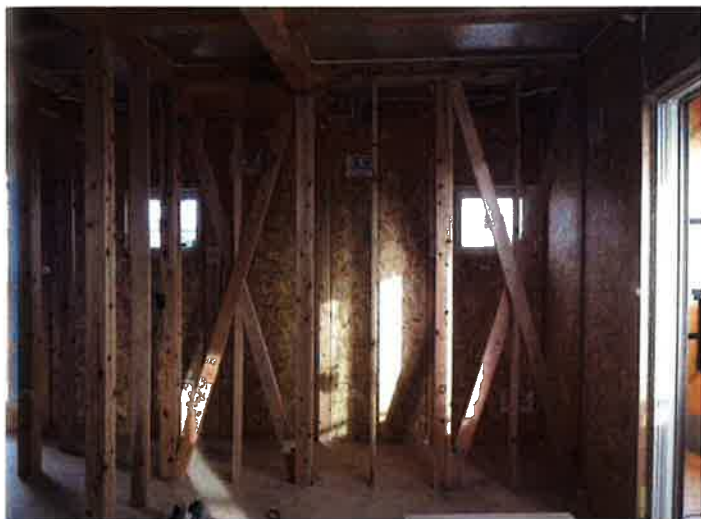
| 写真番号 | 2.5.4 |

| 検査内容 | 筋違の種類・断面寸法及び方向 |
| コメント | 適合 |
| コメント詳細 | 設計図書通りの仕様、施工です。 |

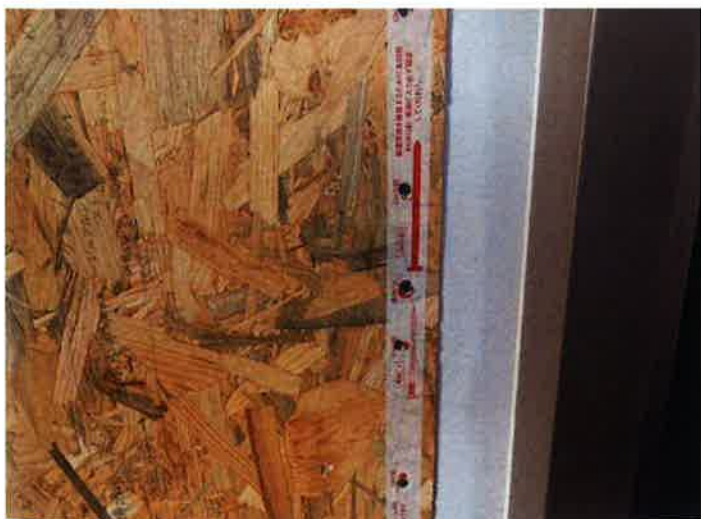
| 写真番号 | 2.6.1 |

| 検査内容 | 耐力壁面材の種類・厚さ |
| コメント | 適合 |
| コメント詳細 | 設計図書通りの仕様、施工です。 |

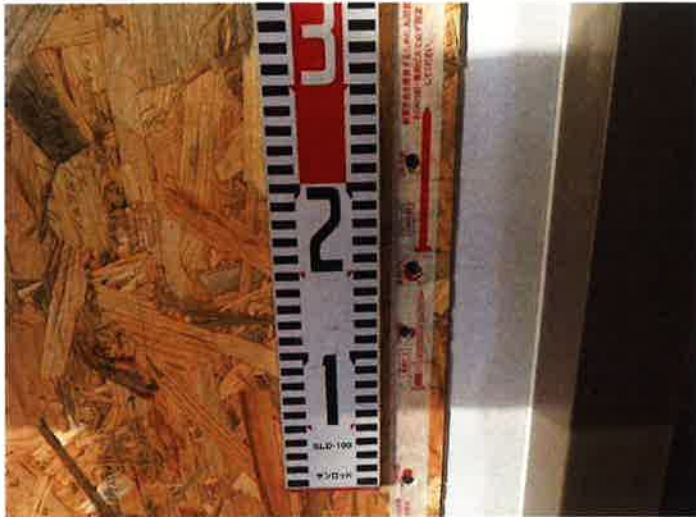
| 写真番号 | 2.7.1 |

| 検査内容 | 耐力壁面材の留付状況 |
| コメント | 適合 |
| コメント詳細 | 設計図書通りの仕様、施工です。 |

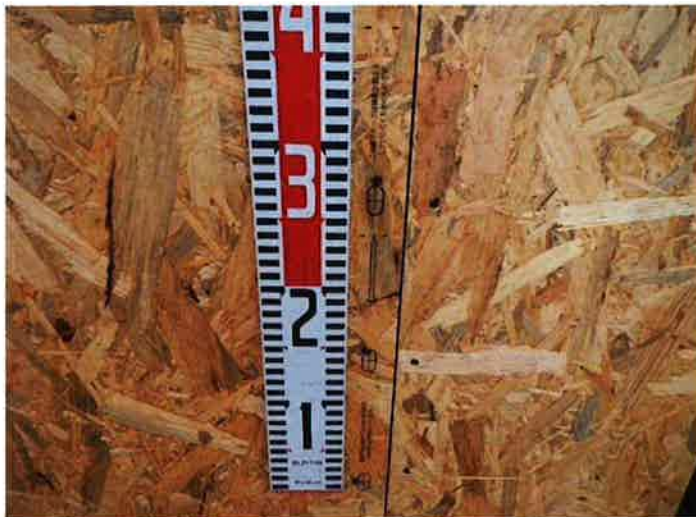
| 写真番号 | 2.7.2 |

| 検査内容 | 耐力壁面材の留付状況 |
| コメント | 適合 |
| コメント詳細 | 設計図書通りの仕様、施工です。 |

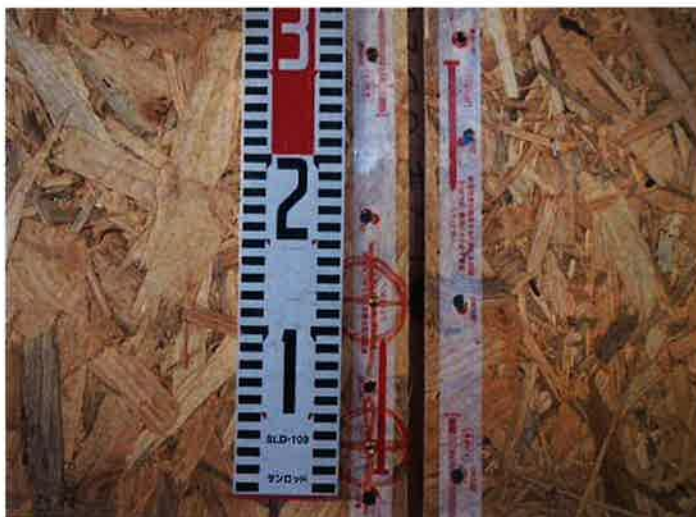
| 写真番号 | 2.7.3 |

| 検査内容 | 耐力壁面材の留付状況 |
| コメント | 適合 |
| コメント詳細 | 設計図書通りの仕様、施工です。 |

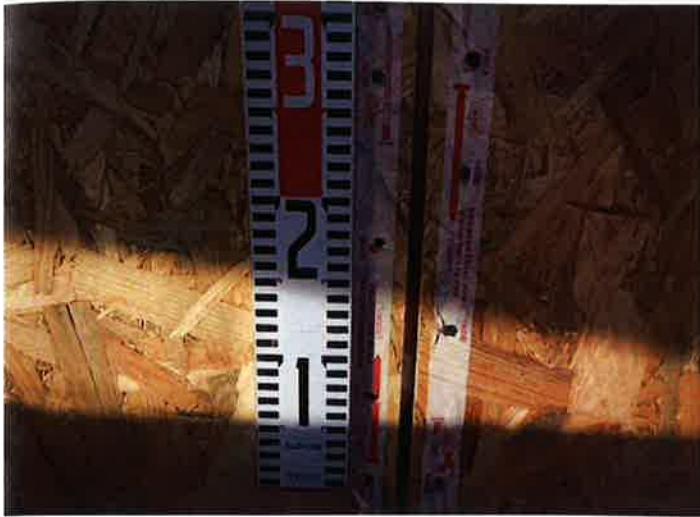
| 写真番号 | 2.7.4 |

| 検査内容 | 耐力壁面材の留付状況 |
| コメント | 適合 |
| コメント詳細 | 設計図書通りの仕様、施工です。 |

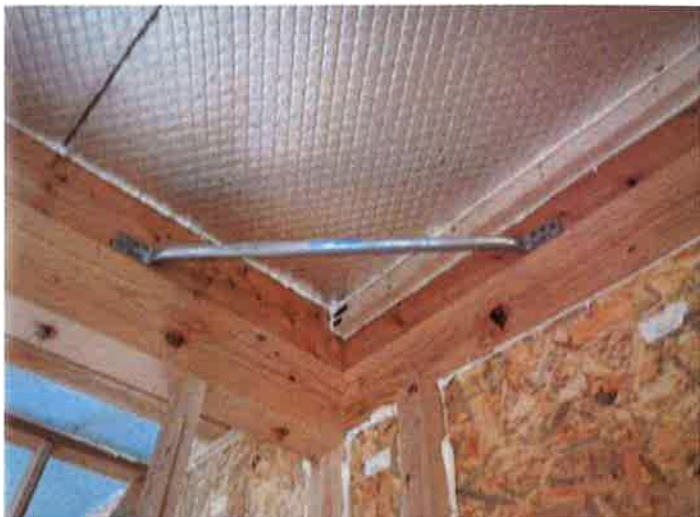
| 写真番号 | 2.8.1 |

| 検査内容 | 床組面の火打ち材の留め付け状況 |
| コメント | 適合 |
| コメント詳細 | 設計図書通りの仕様、施工です。 |

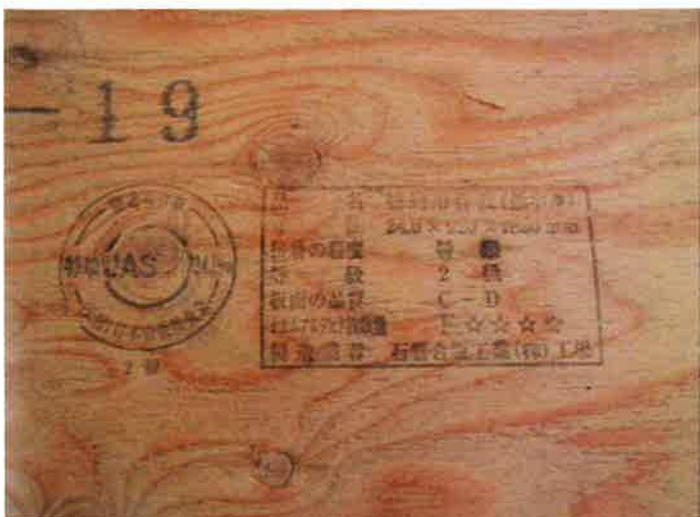
| 写真番号 | 2.9.1 |

| 検査内容 | 床組面の床組水平構面の仕様 |
| コメント | 適合 |
| コメント詳細 | 設計図書通りの仕様、施工です。 |

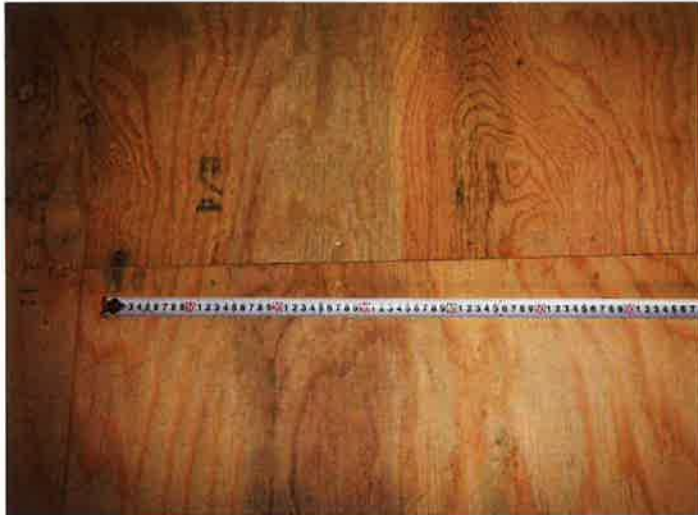
| 写真番号 | 2.9.2 |

| 検査内容 | 床組面の床組水平構面の仕様 |
| コメント | 適合 |
| コメント詳細 | 設計図書通りの仕様、施工です。 |

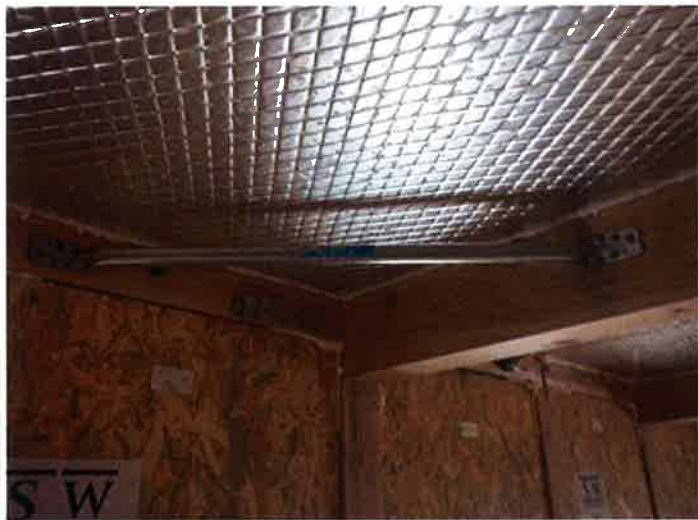
| 写真番号 | 2.10.1 |

| 検査内容 | 小屋組面の火打ち材の留め付け状況 |
| コメント | 適合 |
| コメント詳細 | 設計図書通りの仕様、施工です。 |

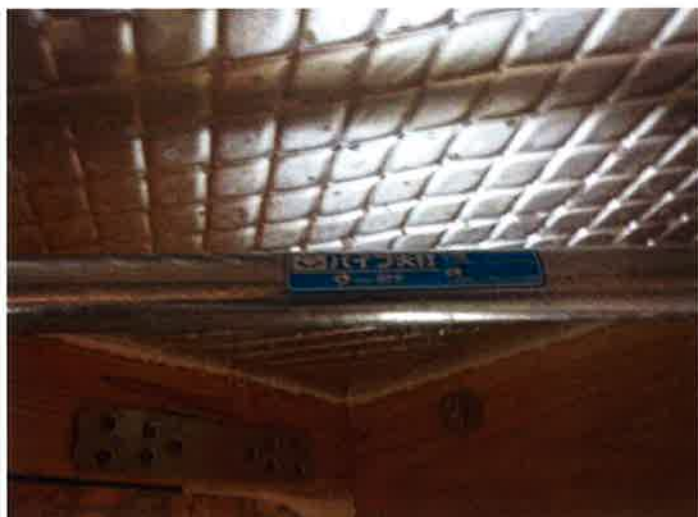
| 写真番号 | 2.10.2 |

| 検査内容 | 小屋組面の火打ち材の留め付け状況 |
| コメント | 適合 |
| コメント詳細 | 設計図書通りの仕様、施工です。 |

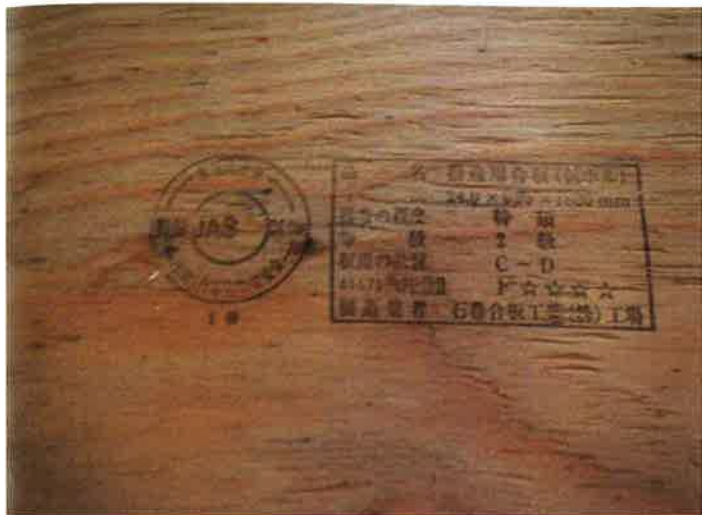
| 写真番号 | 2.11.1 |

| 検査内容 | 小屋組面の小屋組水平構面の仕様 |
| コメント | 適合 |
| コメント詳細 | 設計図書通りの仕様、施工です。 |

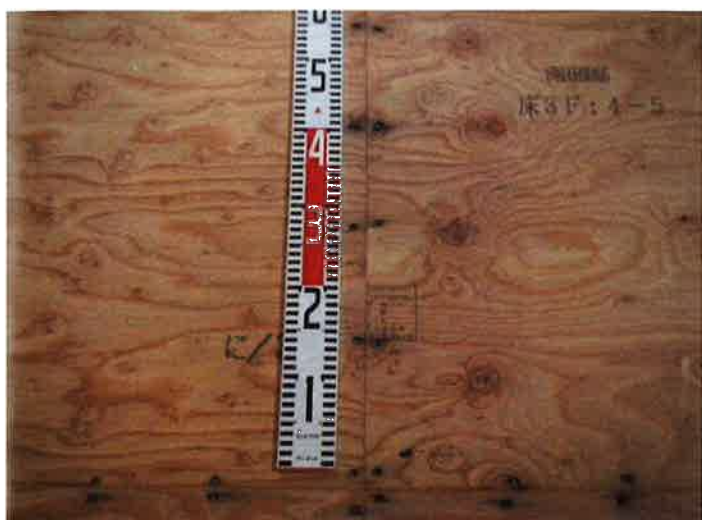
| 写真番号 | 2.11.2 |

| 検査内容 | 小屋組面の小屋組水平構面の仕様 |
| コメント | 適合 |
| コメント詳細 | 設計図書通りの仕様、施工です。 |

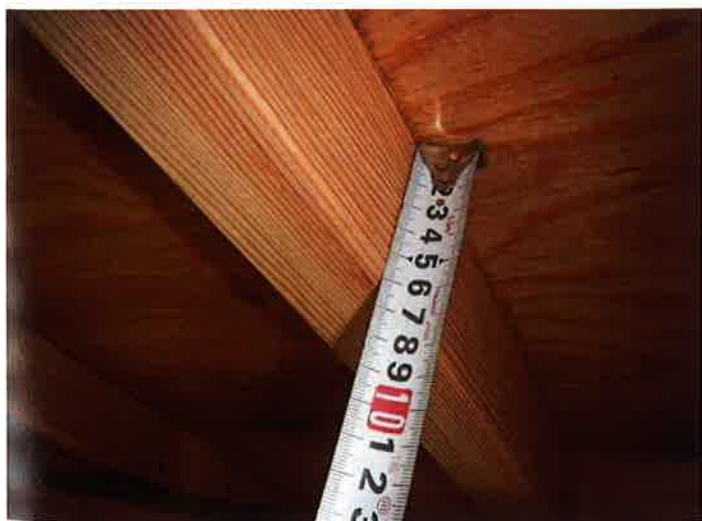
| 写真番号 | 2.12.1 |

| 検査内容 | 垂木の寸法・間隔 |
| コメント | 適合 |
| コメント詳細 | 設計図書通りの仕様、施工です。 |

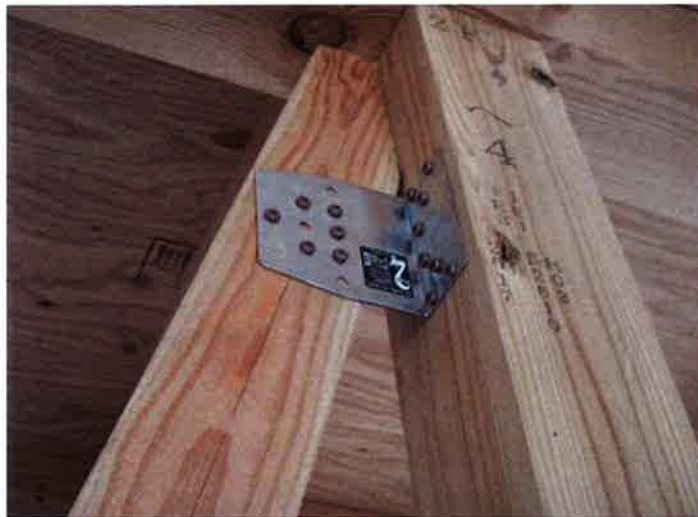
| 写真番号 | 2.14.1 |

| 検査内容 | 筋交い端部の施工状態 |
| コメント | 適合 |
| コメント詳細 | 設計図書通りの仕様、施工です。 |

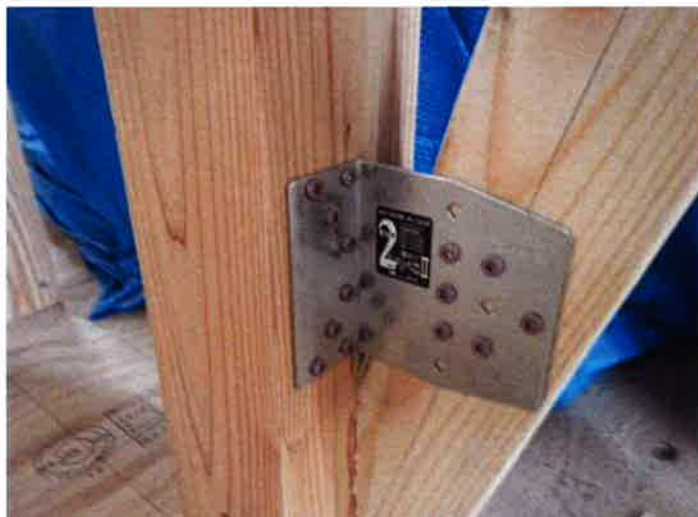
| 写真番号 | 2.14.2 |

| 検査内容 | 筋交い端部の施工状態 |
| コメント | 適合 |
| コメント詳細 | 設計図書通りの仕様、施工です。 |

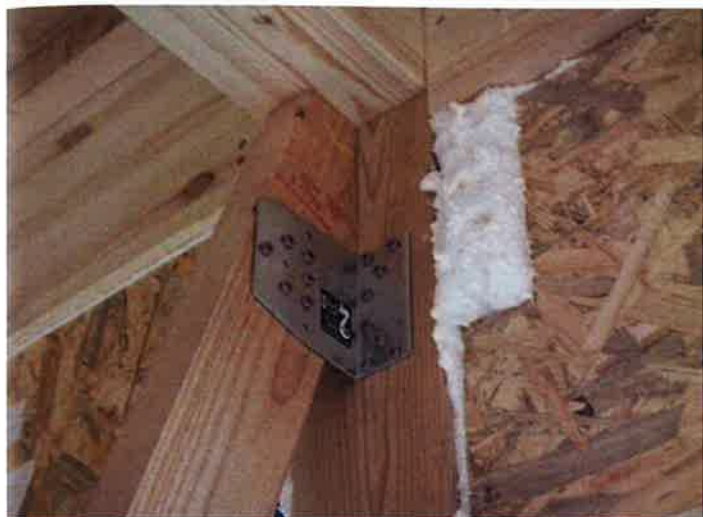
| 写真番号 | 2.14.3 |

| 検査内容 | 筋交い端部の施工状態 |
| コメント | 適合 |
| コメント詳細 | 設計図書通りの仕様、施工です。 |

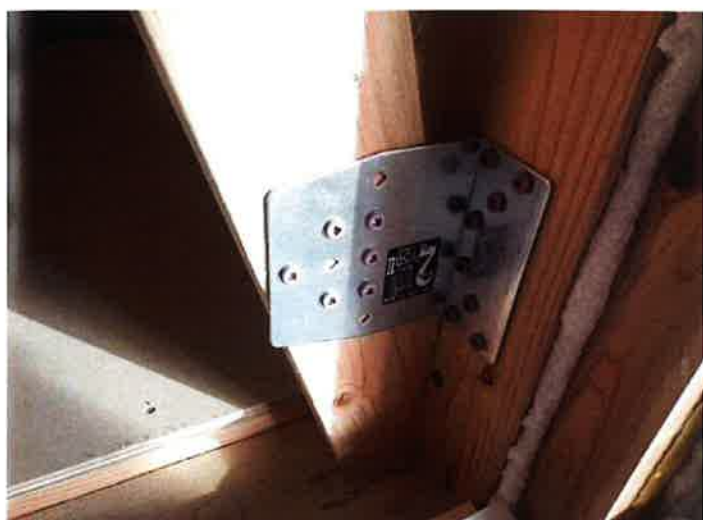
| 写真番号 | 2.14.4 |

| 検査内容 | 筋交い端部の施工状態 |
| コメント | 適合 |
| コメント詳細 | 設計図書通りの仕様、施工です。 |

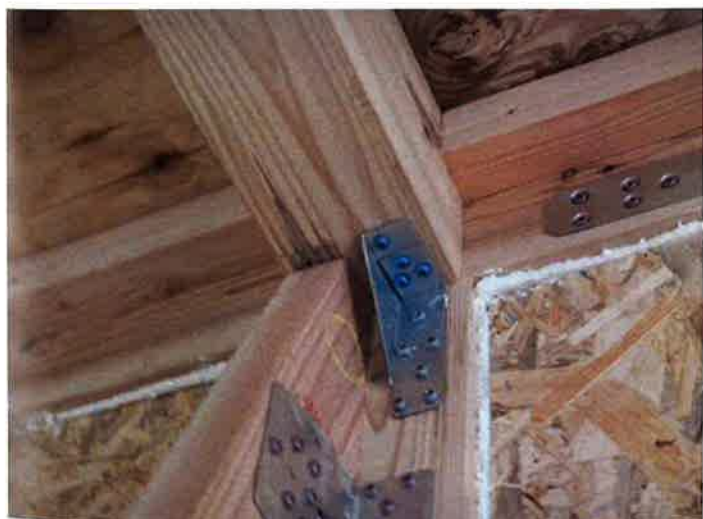
| 写真番号 | 2.15.1 |

| 検査内容 | 柱頭柱脚金物の種類及び施工状態 |
| コメント | 適合 |
| コメント詳細 | 設計図書通りの仕様、施工です。 |

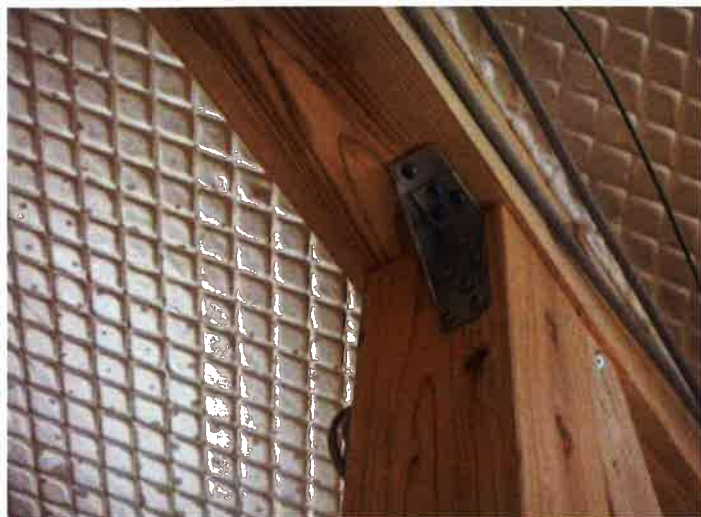
| 写真番号 | 2.15.2 |

| 検査内容 | 柱頭柱脚金物の種類及び施工状態 |
| コメント | 適合 |
| コメント詳細 | 設計図書通りの仕様、施工です。 |

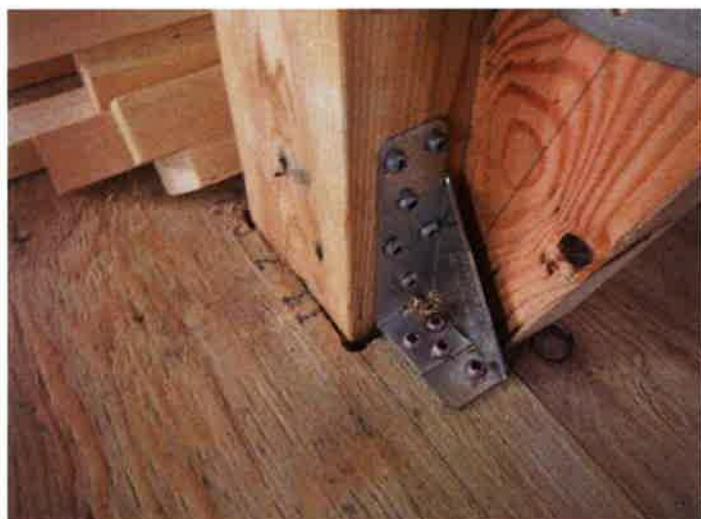
| 写真番号 | 2.15.3 |

| 検査内容 | 柱頭柱脚金物の種類及び施工状態 |
| コメント | 適合 |
| コメント詳細 | 設計図書通りの仕様、施工です。 |

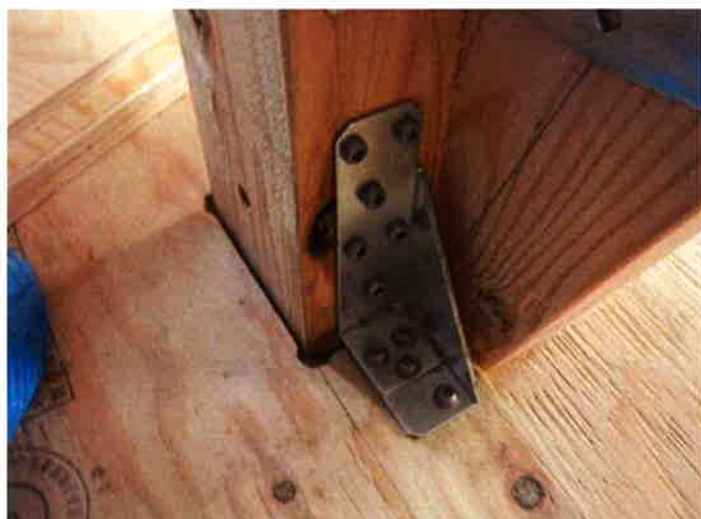
| 写真番号 | 2.15.4 |

| 検査内容 | 柱頭柱脚金物の種類及び施工状態 |
| コメント | 適合 |
| コメント詳細 | 設計図書通りの仕様、施工です。 |

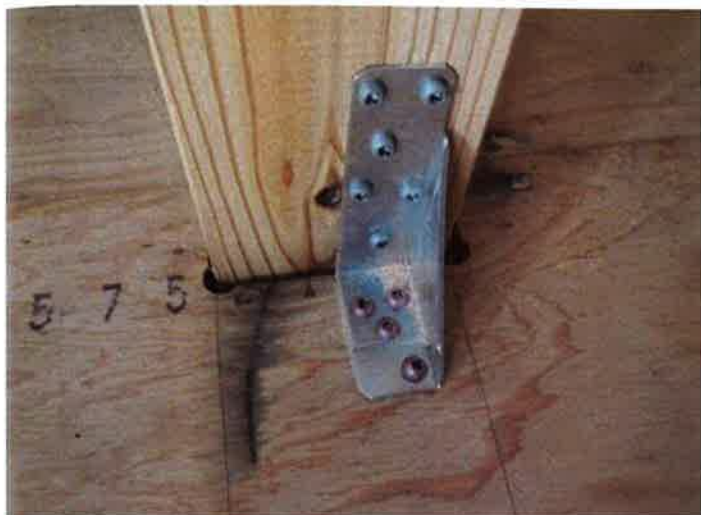
| 写真番号 | 2.15.5 |

| 検査内容 | 柱頭柱脚金物の種類及び施工状態 |
| コメント | 適合 |
| コメント詳細 | 設計図書通りの仕様、施工です。 |

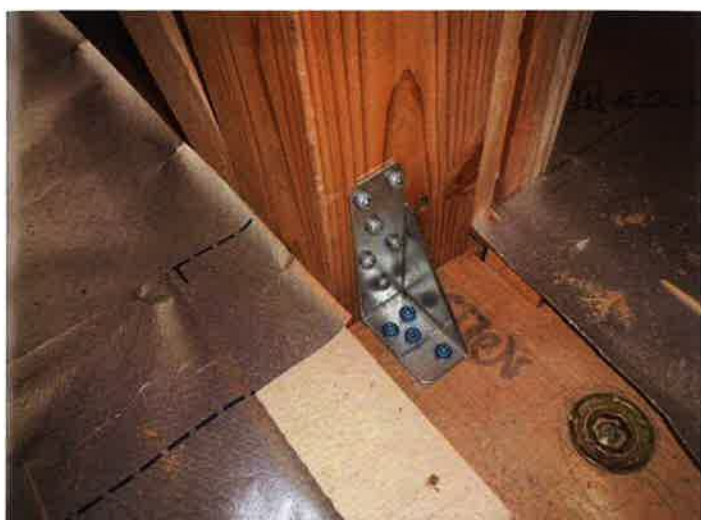
| 写真番号 | 2.15.6 |

| 検査内容 | 柱頭柱脚金物の種類及び施工状態 |
| コメント | 適合 |
| コメント詳細 | 設計図書通りの仕様、施工です。 |

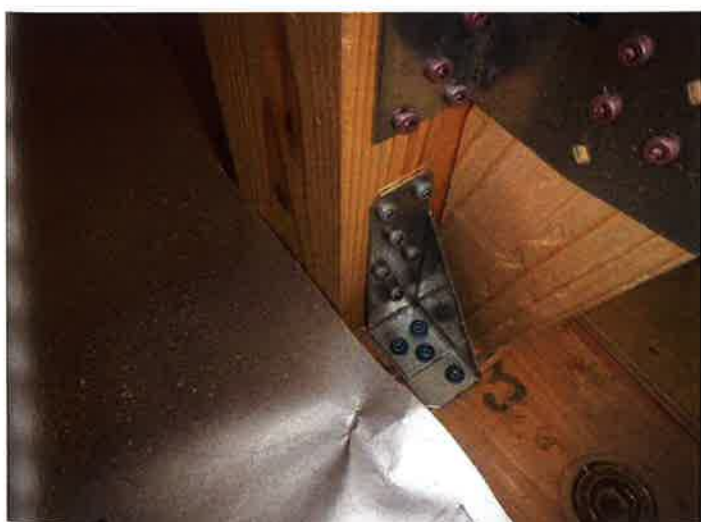
| 写真番号 | 2.15.7 |

| 検査内容 | 柱頭柱脚金物の種類及び施工状態 |
| コメント | 適合 |
| コメント詳細 | 設計図書通りの仕様、施工です。 |

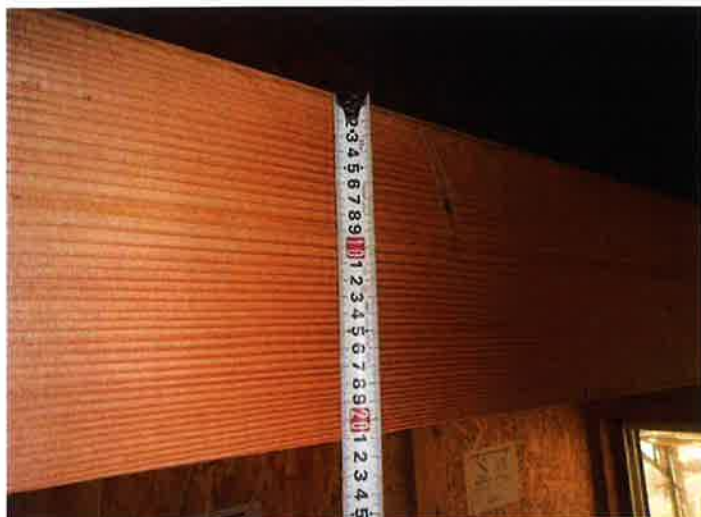
| 写真番号 | 2.16.1 |

| 検査内容 | 梁の樹種と寸法 |
| コメント | 適合 |
| コメント詳細 | 設計図書通りの仕様、施工です。 |

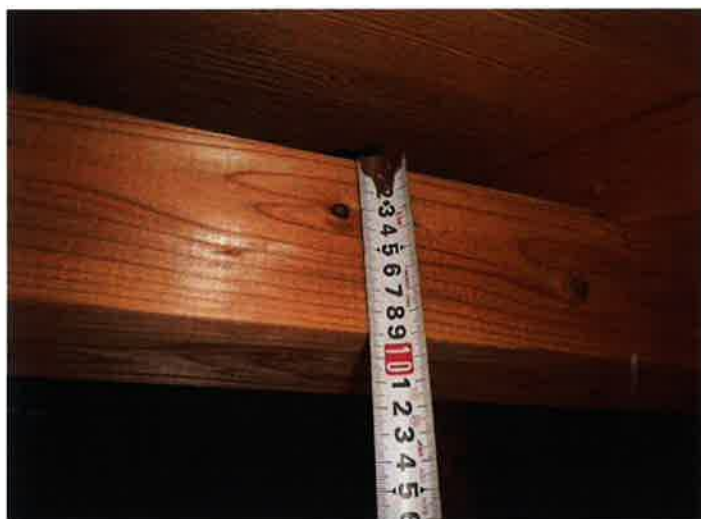
| 写真番号 | 2.17.1 |

| 検査内容 | 母屋の樹種と寸法 |
| コメント | 適合 |
| コメント詳細 | 設計図書通りの仕様、施工です。 |

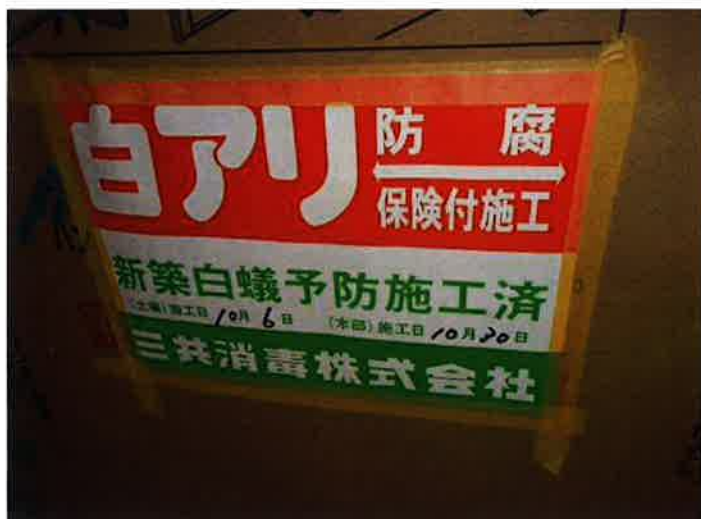
| 写真番号 | 2.18.1 |

| 検査内容 | 外壁の軸組の防腐・防蟻処理対策 |
| コメント | 適合 |
| コメント詳細 | 設計図書通りの仕様、施工です。 |

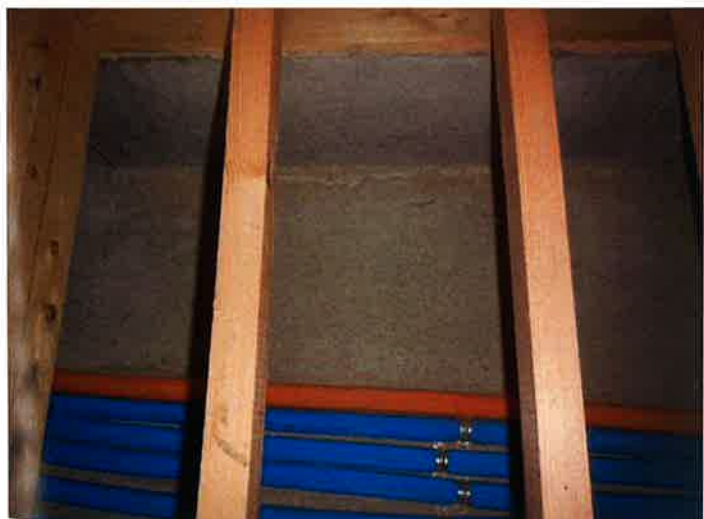
| 写真番号 | 2.21.1 |

| 検査内容 | 床下防湿措置の仕様 |
| コメント | 適合 |
| コメント詳細 | 設計図書通りの仕様、施工です。 |

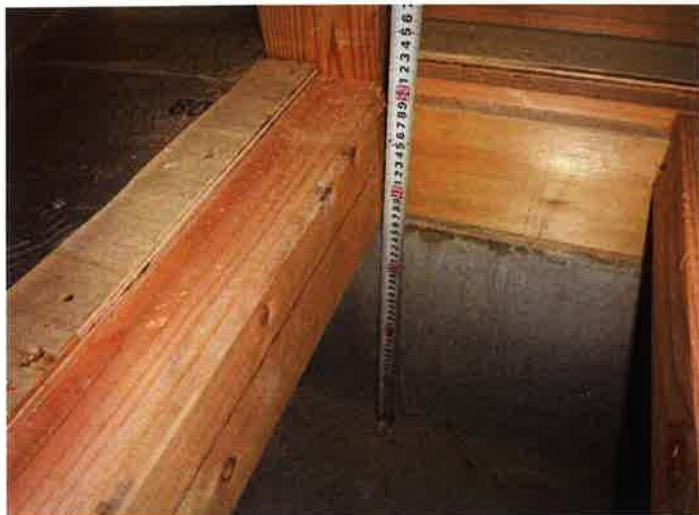
| 写真番号 | 2.22.1 |

| 検査内容 | 床下の高さ |
| コメント | 適合 |
| コメント詳細 | 設計図書通りの仕様、施工です。 |

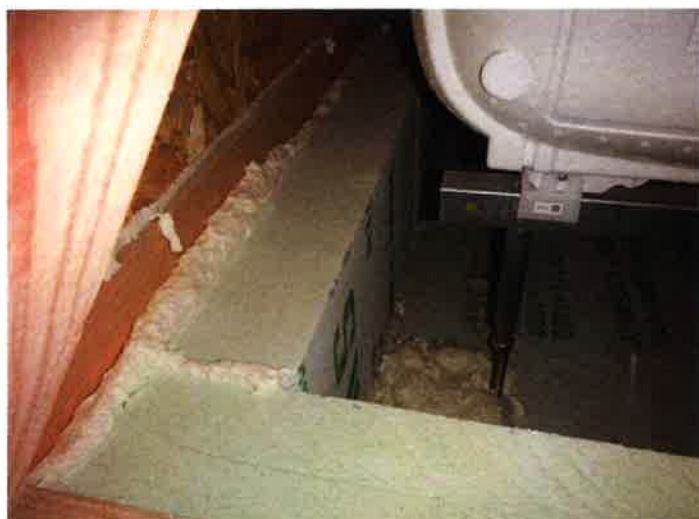
| 写真番号 | 2.23.1 |

| 検査内容 | 基礎断熱材の種類と厚さ |
| コメント | 適合 |
| コメント詳細 | 設計図書通りの仕様、施工です。 |

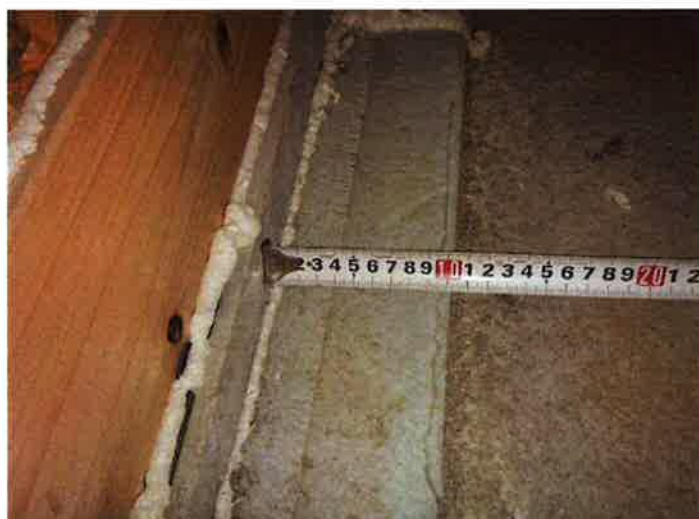
| 写真番号 | 2.23.2 |

| 検査内容 | 基礎断熱材の種類と厚さ |
| コメント | 適合 |
| コメント詳細 | 設計図書通りの仕様、施工です。 |

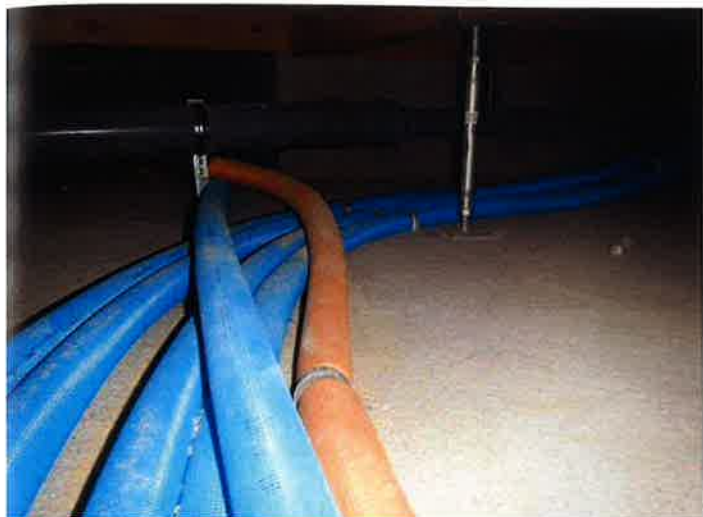
| 写真番号 | 2.24.1 |

| 検査内容 | コンクリート内配管の確認 |
| コメント | 適合<br>設計図書通りの仕様、施工です。 |

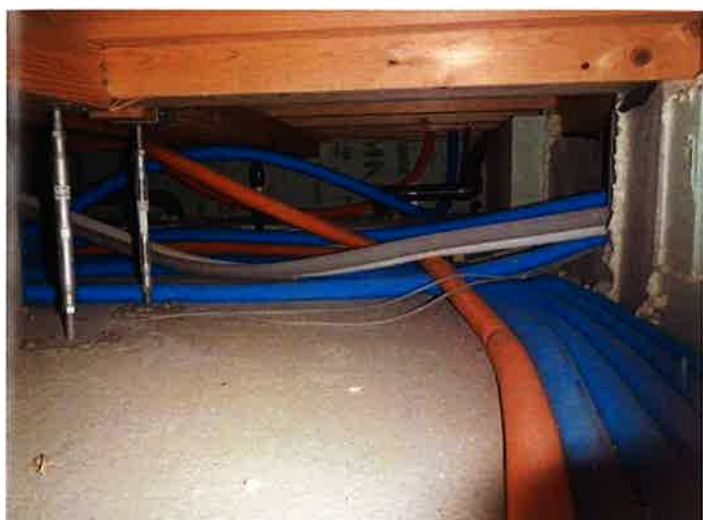
| 写真番号 | 2.25.1 |

| 検査内容 | コンクリート直下配管の確認 |
| コメント | 適合<br>設計図書通りの仕様、施工です。 |

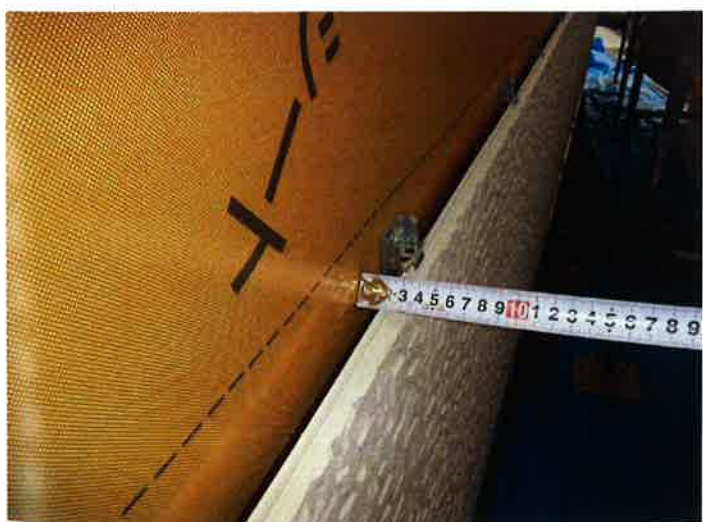
| 写真番号 | 3.1.1 |

| 検査内容 | 外壁の通気構造等の状況 |
| コメント | 適合<br>設計図書通りの仕様、施工です。 |

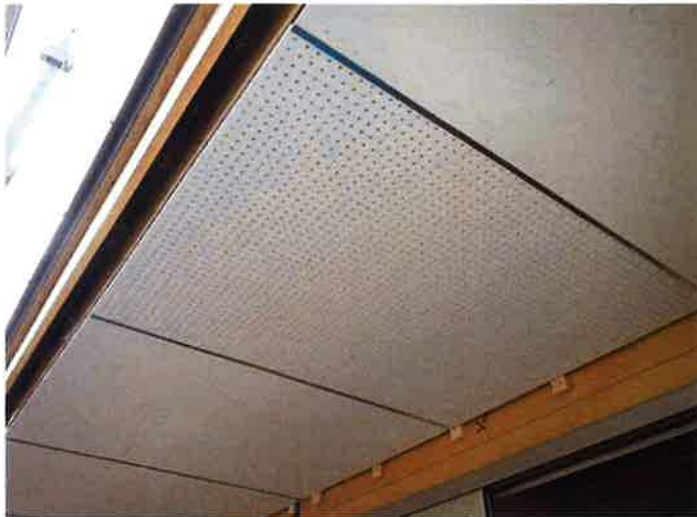
| 写真番号 | 3.2.1 |

| 検査内容 | 小屋裏換気の給気口の位置 |
| コメント | 適合 |
| コメント詳細 | 設計図書通りの仕様、施工です。 |

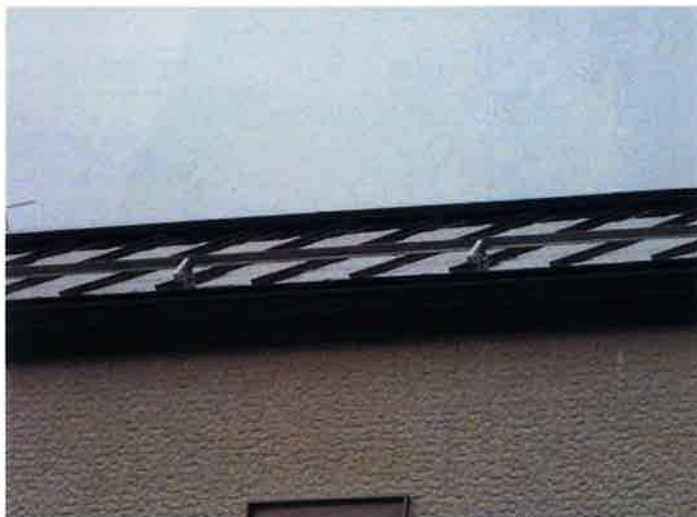
| 写真番号 | 3.3.1 |

| 検査内容 | 小屋裏換気の排気口の位置 |
| コメント | 適合 |
| コメント詳細 | 設計図書通りの仕様、施工です。 |

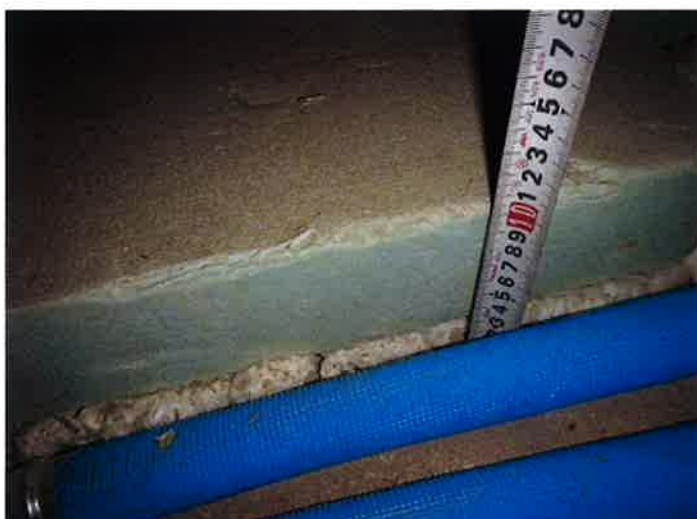
| 写真番号 | 3.4.1 |

| 検査内容 | その他の床断熱材の種類と厚さ |
| コメント | 適合 |
| コメント詳細 | 設計図書通りの仕様、施工です。 |

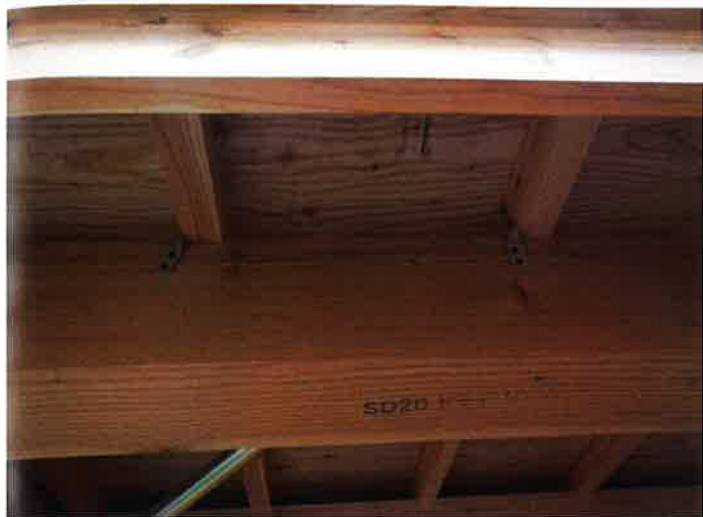
| 写真番号 | 3.5.1 |

| 検査内容 | 屋根の防風層の有無 |
| コメント | 適合 |
| コメント詳細 | 設計図書通りの仕様、施工です。 |

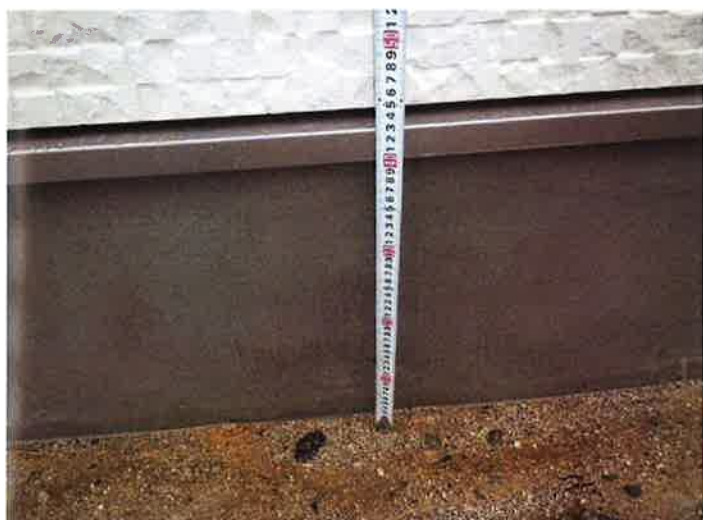
| 写真番号 | 4.1.1 |

| 検査内容 | 基礎天端までの高さ |
| コメント | 適合 |
| コメント詳細 | 設計図書通りの仕様、施工です。 |

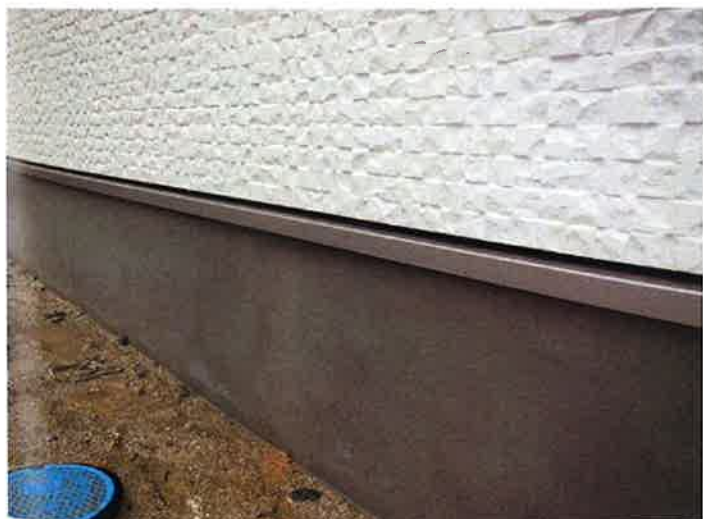
| 写真番号 | 4.2.1 |

| 検査内容 | 土台水切りの取り付け状況 |
| コメント | 適合 |
| コメント詳細 | 設計図書通りの仕様、施工です。 |

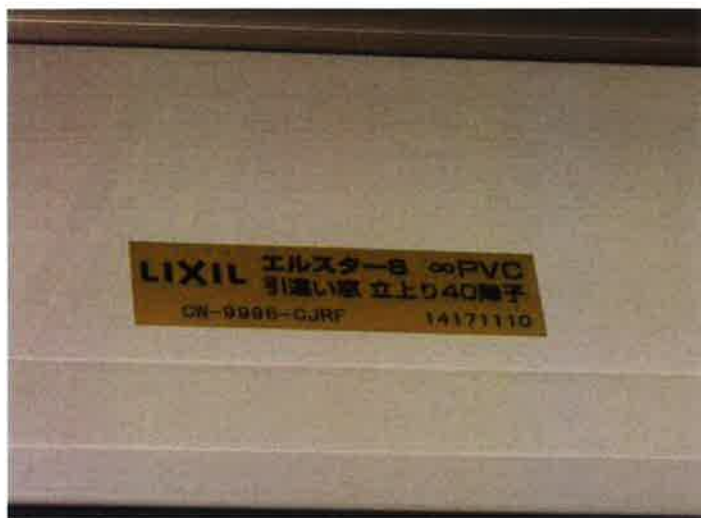
| 写真番号 | 4.3.1 |

| 検査内容 | 窓等の仕様・熱貫流率 |
| コメント | 適合 |
| コメント詳細 | 設計図書通りの仕様、施工です。 |

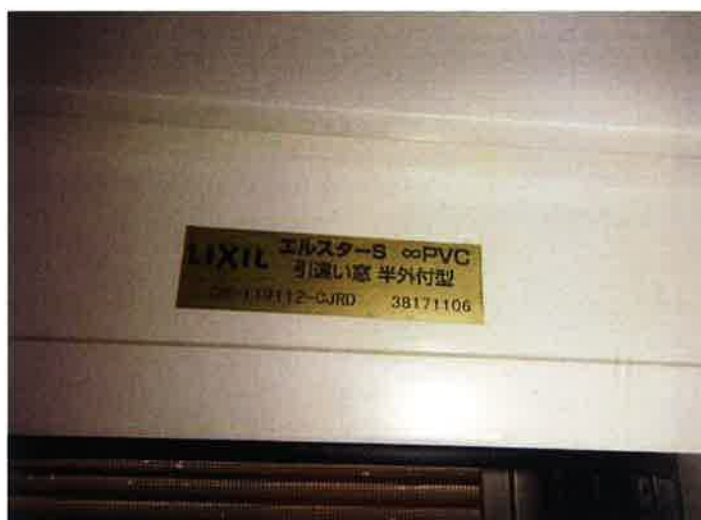
| 写真番号 | 4.3.2 |

| 検査内容 | 窓等の仕様・熱貫流率 |
| コメント | 適合 |
| コメント詳細 | 設計図書通りの仕様、施工です。 |

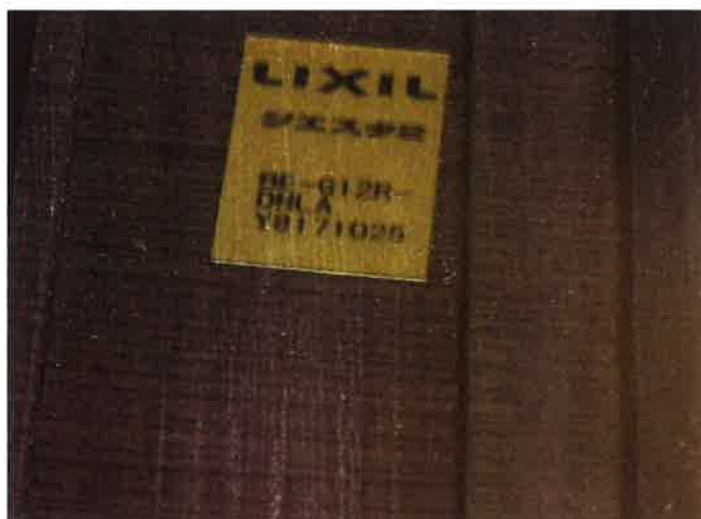
| 写真番号 | 4.4.1 |

| 検査内容 | ドア等の仕様・熱貫流率 |
| コメント | 適合 |
| コメント詳細 | 設計図書通りの仕様、施工です。 |

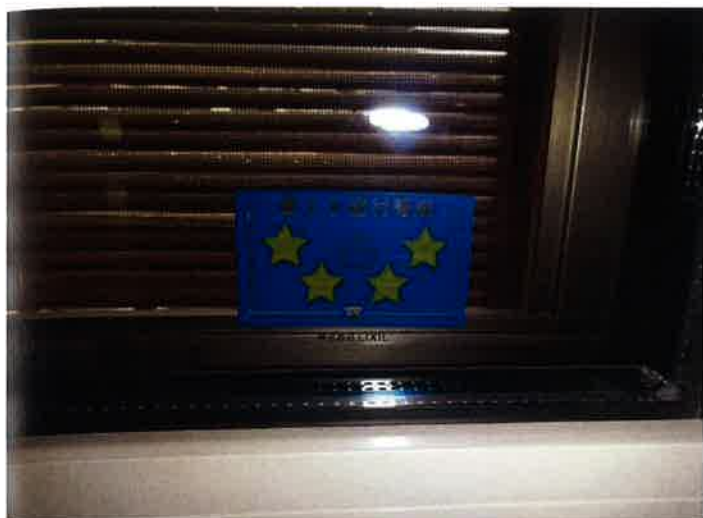
| 写真番号 | 4.5.1 |

| 検査内容 | ガラスの仕様・熱貫流率 |
| コメント | 適合 |
| コメント詳細 | 設計図書通りの仕様、施工です。 |

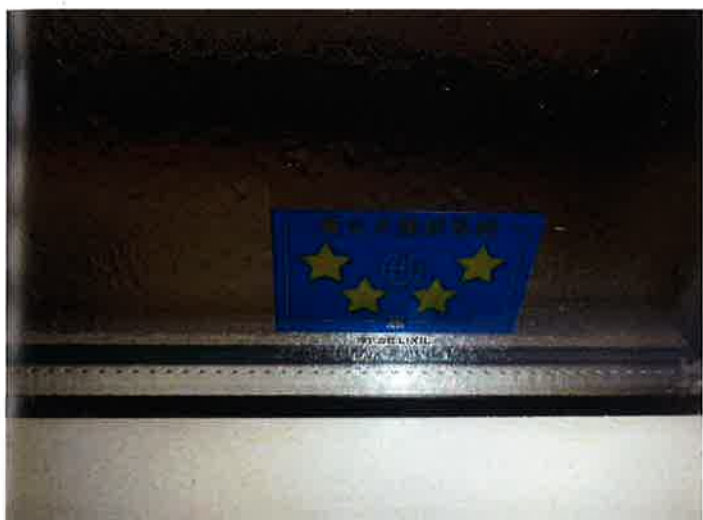
| 写真番号 | 4.5.2 |

| 検査内容 | ガラスの仕様・熱貫流率 |
| コメント | 適合 |
| コメント詳細 | 設計図書通りの仕様、施工です。 |

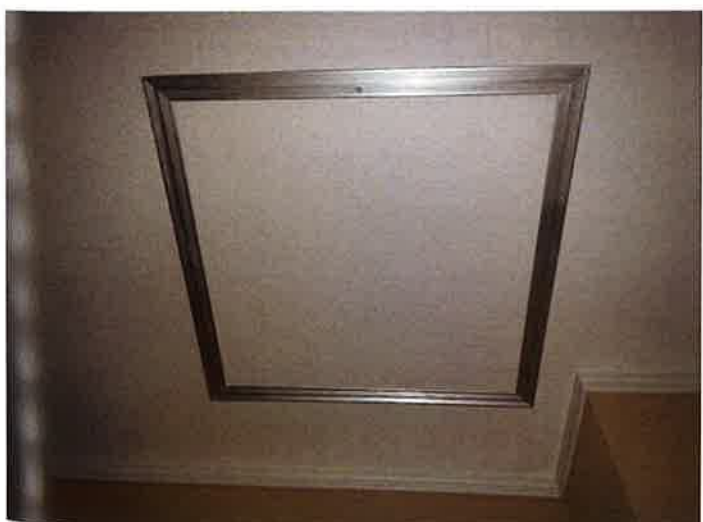
| 写真番号 | 4.6.1 |

| 検査内容 | 小屋裏点検口の設置 |
| コメント | 適合 |
| コメント詳細 | 設計図書通りの仕様、施工です。 |

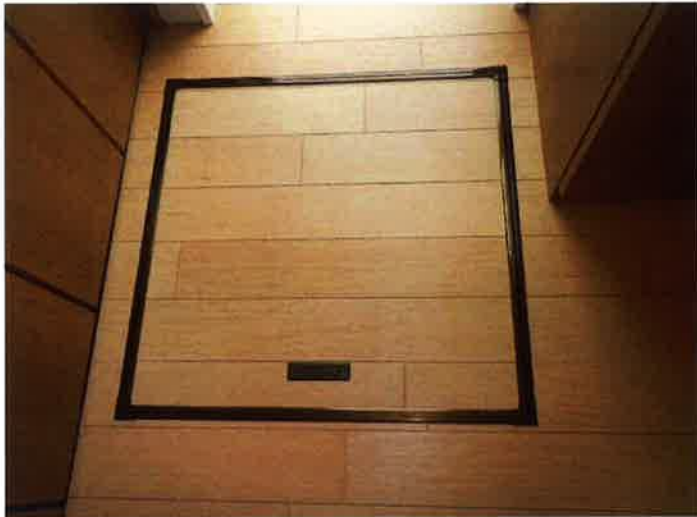
| 写真番号 | 4.7.1 |

| 検査内容 | 床下点検口の設置 |
| コメント | 適合 |
| コメント詳細 | 設計図書通りの仕様、施工です。 |

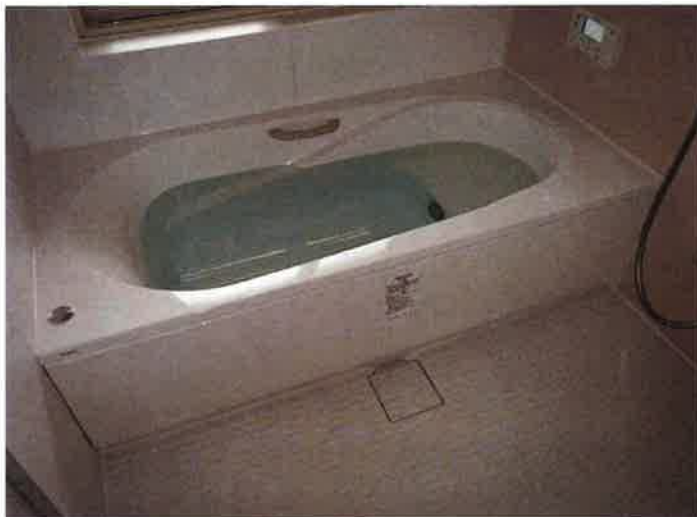
| 写真番号 | 4.8.1 |

| 検査内容 | 浴室の防水・防腐 |
| コメント | 適合 |
| コメント詳細 | 設計図書通りの仕様、施工です。 |

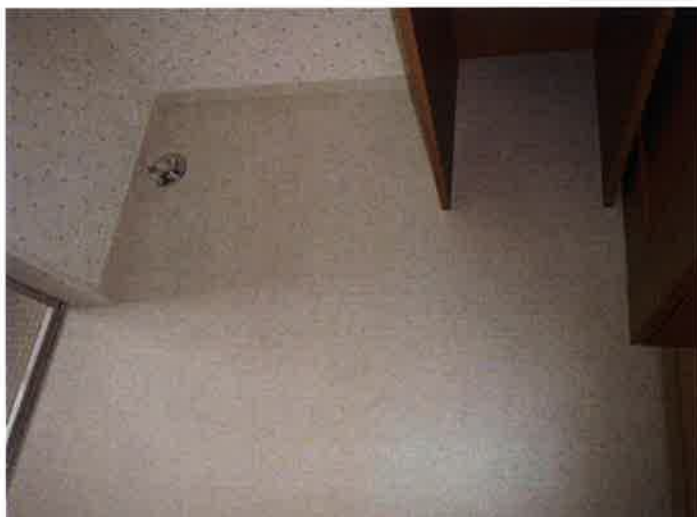
| 写真番号 | 4.9.1 |

| 検査内容 | 脱衣室の防水・防腐 |
| コメント | 適合 |
| コメント詳細 | 設計図書通りの仕様、施工です。 |
