## 施工仕様確認 記録書

下記の住宅に関して、施工仕様確認を行った結果をご報告します。  
 ※なお、以下は当社独自の項目に基づき確認を行うもので、確認結果において性能の保証、時間経過による変化がないことを保証するものではありません。  
 建築基準法並びに設計図書を参照し、実際の工事が適切に行われているかを確認するものです。

| 現場名 | [REDACTED] | | |

| 住宅検査機関 | 株式会社家守りホールディングス | | |

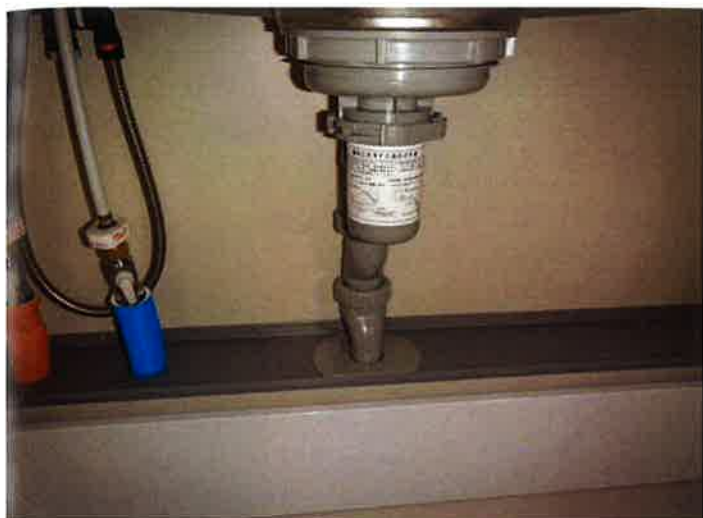
| 写真番号 | 4.10.1 |

| 検査内容 | ジャバラ排水管の有無 |
| コメント | 適合 |
| コメント詳細 | 設計図書通りの仕様、施工です。 |

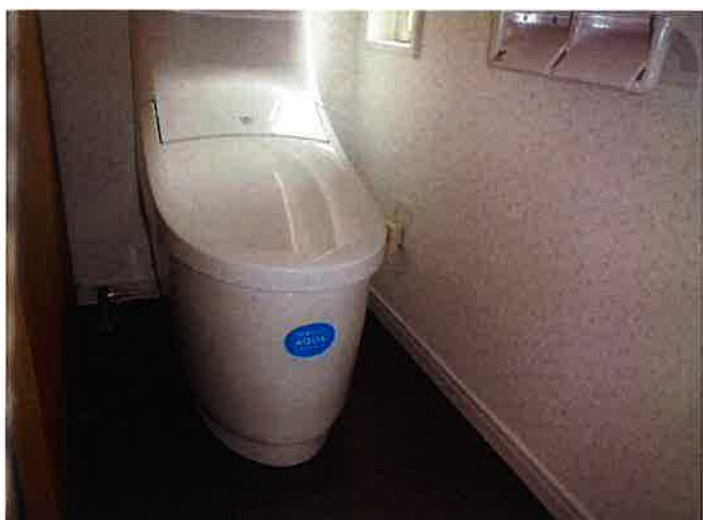
| 写真番号 | 4.11.1 |

| 検査内容 | 排水管の清掃・点検措置 便所 |
| コメント | 適合 |
| コメント詳細 | 設計図書通りの仕様、施工です。 |

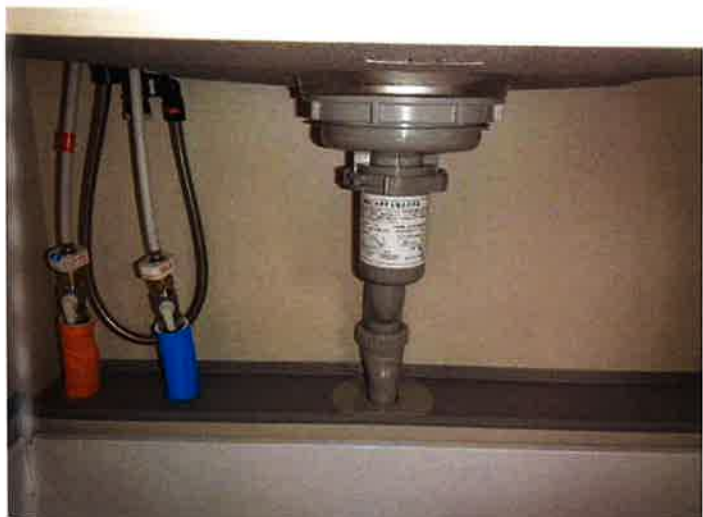
| 写真番号 | 4.12.1 |

| 検査内容 | 排水管の清掃・点検措置 流し台 |
| コメント | 適合 |
| コメント詳細 | 設計図書通りの仕様、施工です。 |

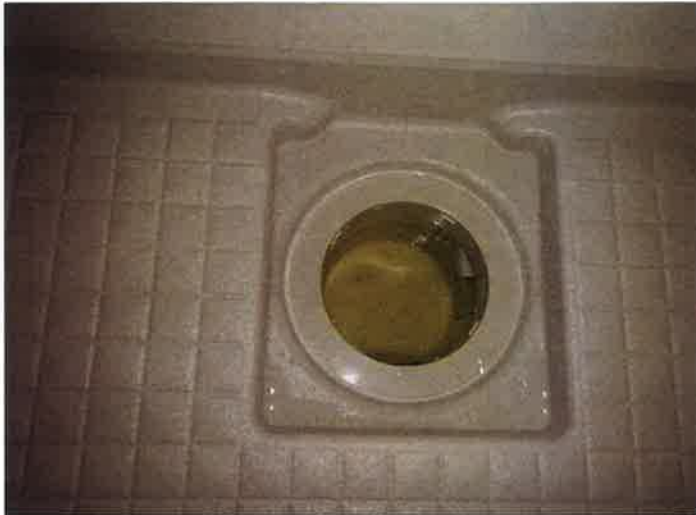
| 写真番号 | 4.13.1 |

| 検査内容 | 排水管の清掃・点検措置 浴室 |
| コメント | 適合 |
| コメント詳細 | 設計図書通りの仕様、施工です。 |

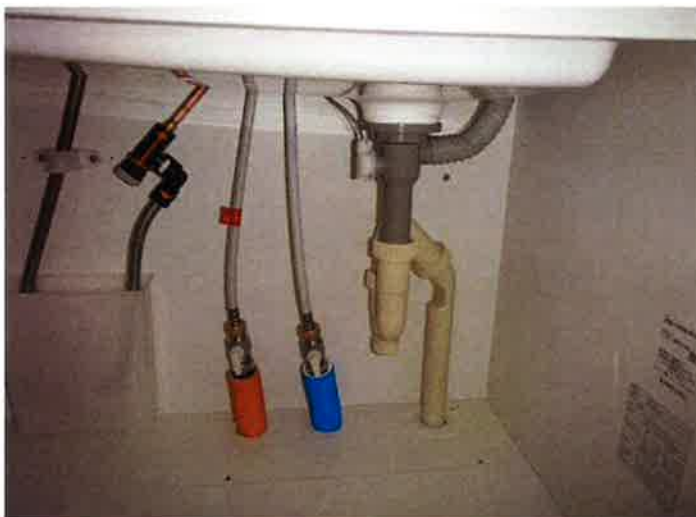
| 写真番号 | 4.14.1 |

| 検査内容 | 排水管の清掃・点検措置 洗面化粧台 |
| コメント | 適合 |
| コメント詳細 | 設計図書通りの仕様、施工です。 |

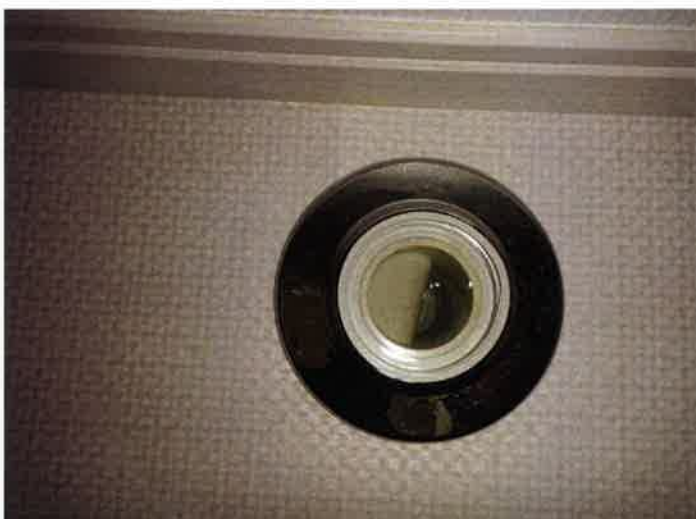
| 写真番号 | 4.15.1 |

| 検査内容 | 排水管の清掃・点検措置 洗濯機 |
| コメント | 適合 |
| コメント詳細 | 設計図書通りの仕様、施工です。 |

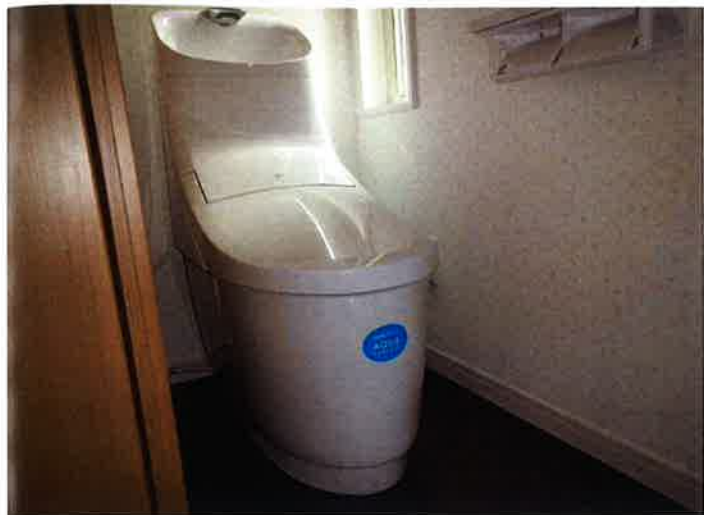
| 写真番号 | 4.16.1 |

| 検査内容 | 給水・給湯管の点検措置 便所 |
| コメント | 適合 |
| コメント詳細 | 設計図書通りの仕様、施工です。 |

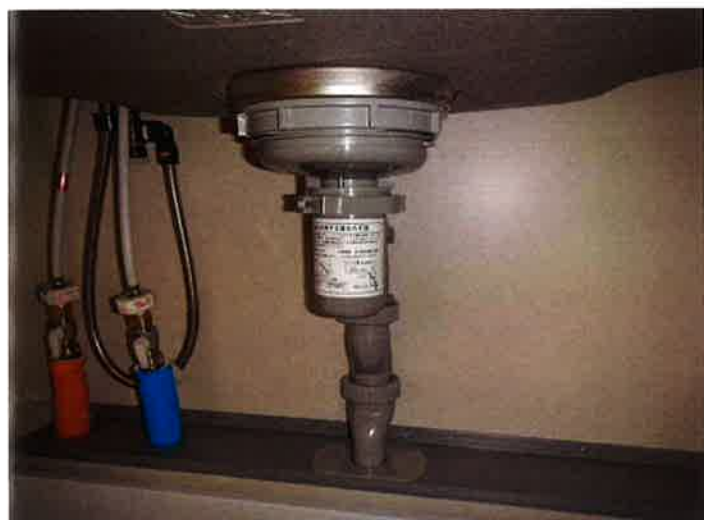
| 写真番号 | 4.17.1 |

| 検査内容 | 給水・給湯管の点検措置 流し台 |
| コメント | 適合 |
| コメント詳細 | 設計図書通りの仕様、施工です。 |
